## SH 型貫入試験による盛土の崩壊深推定について

中野緑化工技術研究所 正会員 ○中野裕司  
(有)安部技研 安部隆博  
ダイトウテクノグリーン(株) 猪俣景悟  
(有)ランドサーチ 正会員 本間友芳

H25.10.04.  
第10回地盤工学会関東支部研究発表会

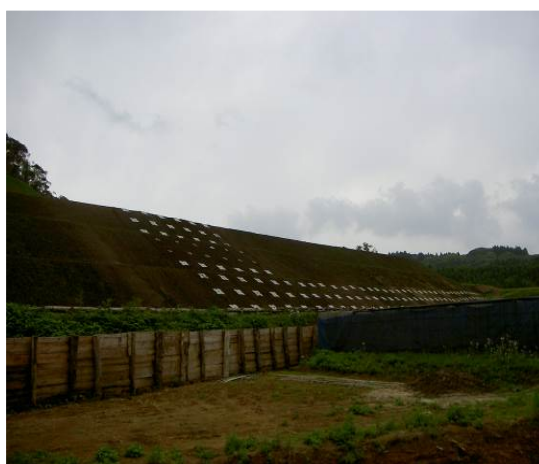
写真-5 施工完了 下段部を補強

シルト混じり砂質土盛土の一部に、抜けだし、表層崩壊が認められた。このため、盛土部全面を埋め戻し整形を行うと共に、3 段の盛土法面の最下段(一部 3 段)に対し、ジオアンカーを用いて応急的な補強を行った(図-1～2、写真 4～5)。補強後、ジオアンカーの効果を確認することを目的として、SH 型貫入試験により盛土表層部の緩みの状態について把握した。3 側線、9 箇所試験を行ったが、代表的な 1 側線の結果を示す。

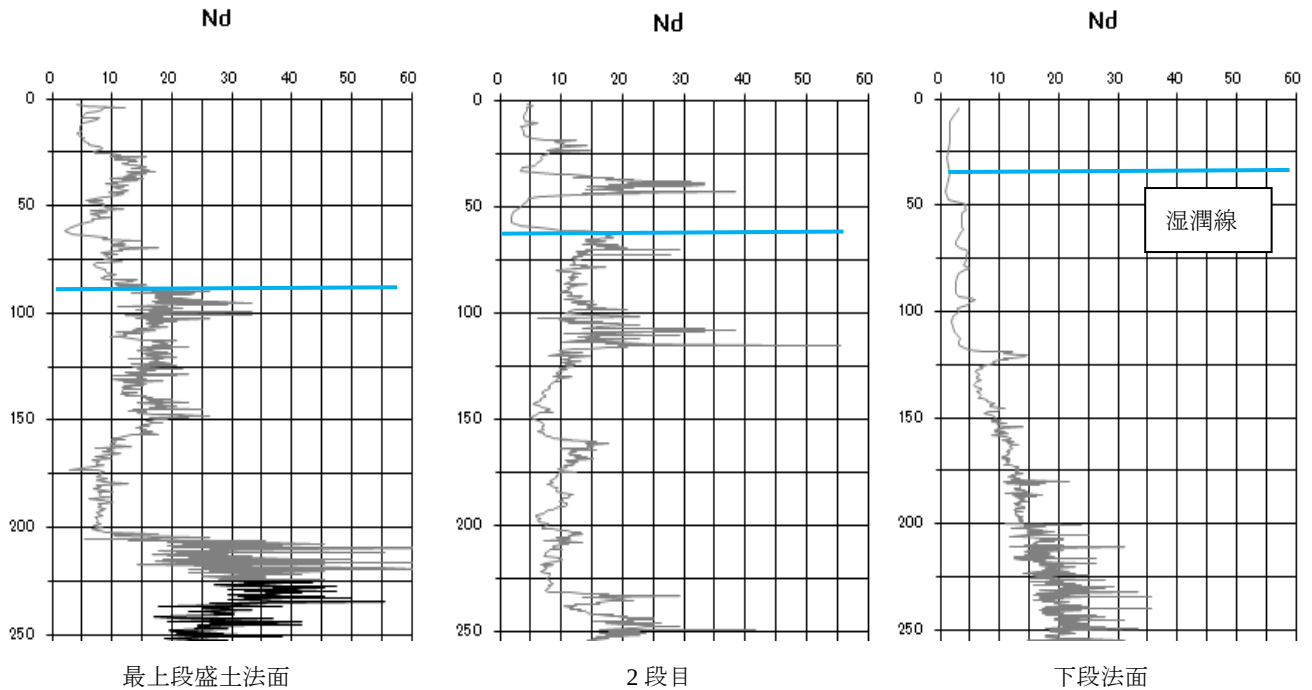
図-3 館山農用道盛土法面の試験結果

試験後のロッドの湿潤状態より 1 段目(最上段部)0.9m、2 段目 0.6m、3 段目(最下段部)0.3m 以下が湿潤な状態であることが確認できた。下段盛土ほど地下水位の浸透が激しくルーズな状態となっているものと考えられた(図-3)。

試験の結果得られた Nd 値の範囲は、最上段部 2～34、2 段目 3～38、最下段部 1～20 となった。1 段目は 0.6m、1.8m に Nd 値 3 のルーズな部分が認められたが大部分は 5 以上であった。2 段目は 0.2m に Nd 値 4、0.6m に 2、1m に 5 のルーズな部分が認められた。3 段目は、1.2m まで Nd 値 5 以下が連続し、表層 0.5m は 1～2 とすこぶるルーズな状態であった。

試験後降雨により、再び表層崩壊が発生した(写真 6,7)。1 段目(最上段)は表層崩壊が認められないが、2 段目は随所で表層崩壊が多発した。崩壊深は 0.5m～1.5m 程度であり、降雨による間隙水圧の上昇により Nd 値 5 以下の部分が崩壊したものと推定できる。3 段目は、表層から 1.2cm まで一様にルーズな状態であったが表層崩壊は発生していない。ジオアンカーによる補強効果が確認された<sup>6)</sup>。

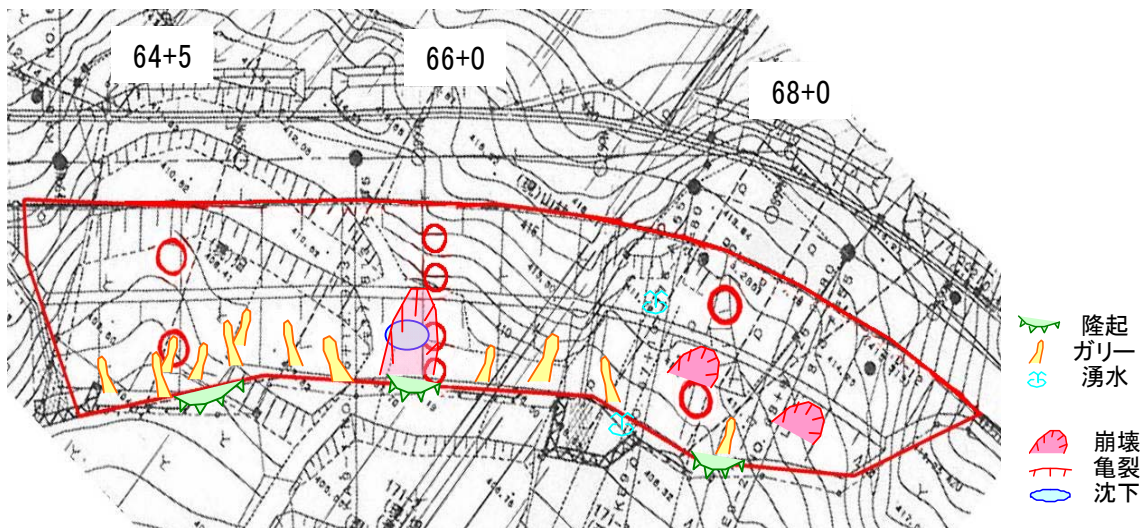
図-4 No.63+15～No.69+10 平面図

緩斜面を通過する区間であり、山側は高さ 1～2m の小規模な切土で、谷側に高さ 9～10m の 2 段の盛土が行われている(図-4)。

上段法面内は崩壊が発生しておらず、下段にだけ崩壊やガリー浸食が集中している。また、No.67+10 付近の小段と、法尻には微量な湧水が確認されており、その周辺ではガリー浸食の深さが 1m に達し、土砂の流出を防止するための木柵も設置されている。

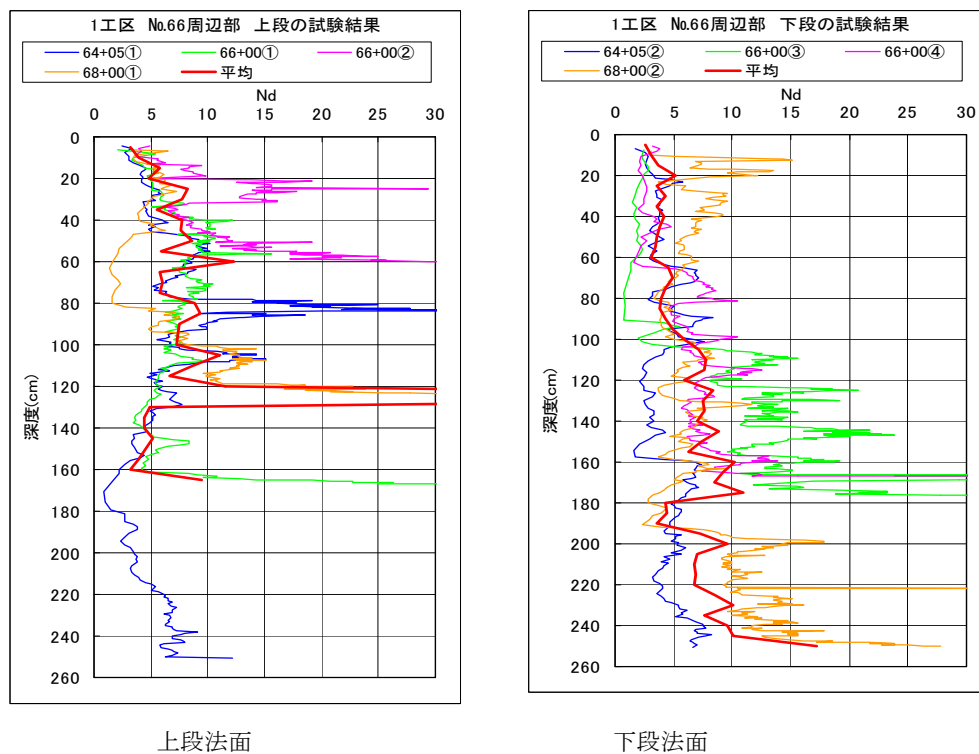
図-5 郡山農用道 1 工区 No.66 周辺盛土法面の試験結果 (深度 0.05m 毎の平均値を併記)

- ・崩壊が発生していない上段法面は、深度 0.2m まで Nd 値<5 となっているが、それ以深は Nd 値=5～10 と高い値を示す部分が多い。
- ・崩壊が発生している下段法面は、深度 0.95m 付近まで Nd 値<5 となっている部分が多く、上段法面に比較してルーズな盛土が厚くなっている。そのルーズな範囲の Nd 値は、最低値が 0.7 で平均 3～4 である。
- ・崩壊ブロック内の滑落崖付近で実施した No.66+00③ (下段) の結果は、崩積土化したと思われる深度 0.9m までの Nd 値が 0.7～2.9 となっており、最も低い状態にある。
- ・上段法面は、浅層部から礫の影響による過大値が多数確認されているが、下段法面の過大値は、Nd 値=>5 となる深度 1m 以深から多くなっている。
- ・上段法面の No.64+5① 深度 1.6～1.8m と、No.68+00① 深度 0.45～0.8m 間で見られる低強度 (Nd 値=1～2) は、試験後のロッ

試験後に崩壊厚さ 0.5～1.0m 程度を想定したジオアンカーによる保護が施工され、東北地方太平洋沖地震の際でも安定していたため、試験結果による崩壊厚さの設定が妥当なものであったと判断している。

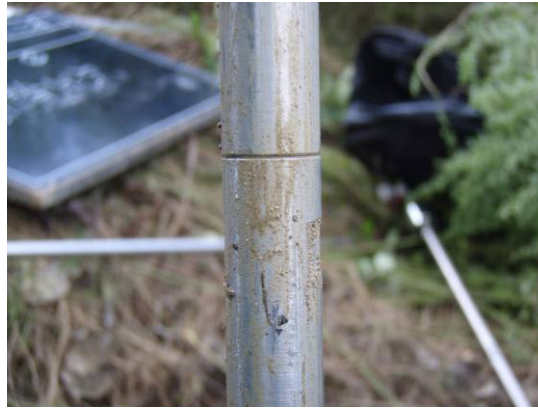
写真-8 濡れた状態の試験ロッド

ドが写真5に示す湿潤状態で回収されたため、地下水が浸透してルーズな状態が予想される。

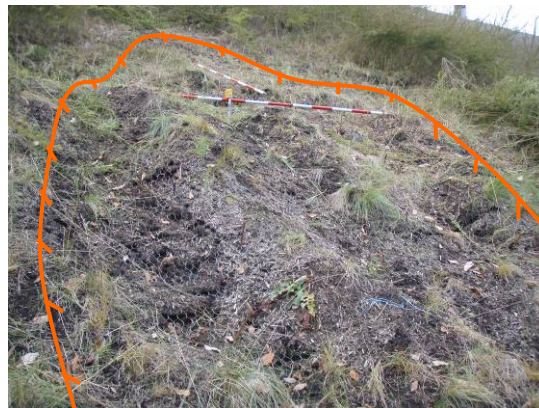
写真-9 No.140 付近の表層崩壊

細い谷地形を横断する台形盛土区間であり、高さ 9～10m の盛土が谷を埋めている。この範囲で発生する崩壊は、ガリー浸食の進行に伴う表層崩壊タイプである。

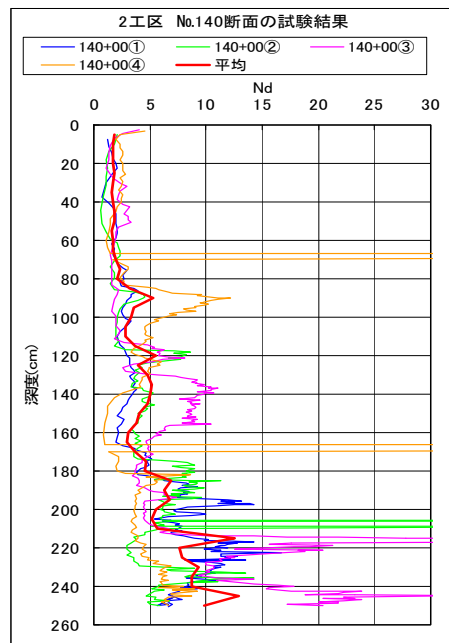
No.140 測線

- ・崩壊が発生しているNo.140 測線は、深度 1.8m 付近まで Nd 値<5 となっている部分が多い。特に、深度 0.8m までの Nd 値は 1～2 となっており、非常に脆弱である。
- ・崩壊が発生していないNo.141 測線は、試験値の大半が Nd 値=5～10 の高い値を示し、No.140 測線の結果と明確な差が生じている。

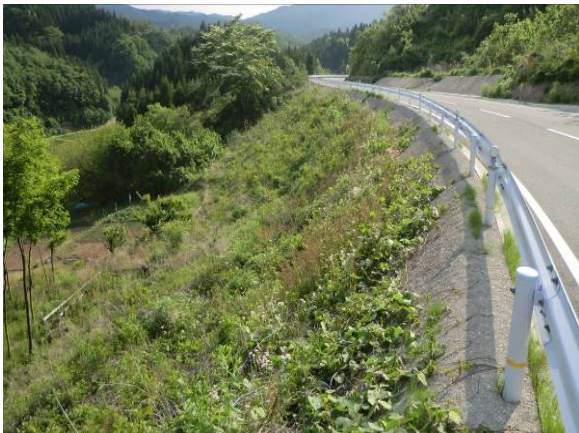
写真-10 ジオアンカー補強盛土箇所

以上の調査結果より、郡山農道盛土法面に対しては著しくルーズな箇所に対しジオアンカーによる補強を行った。福島県は東日本大震災の本震、及びその後直下型の余震が発生しているが、ジオアンカーによる補強箇所は地震後も安定を保っていた。試験結果による崩壊深の設定が妥当なものであったと判断できる。

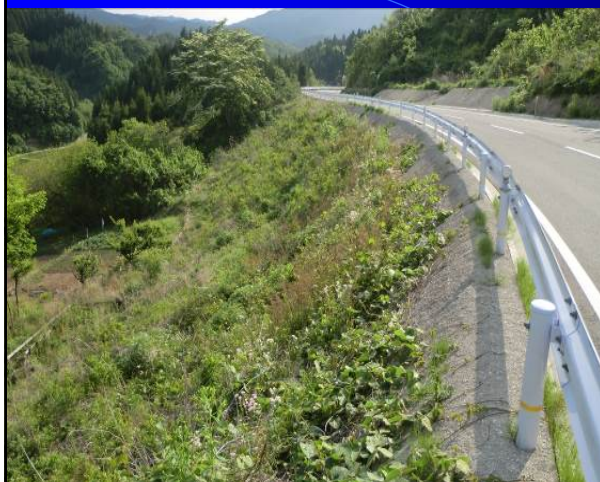
福島県は、直下型の余震があり斜面崩壊が多発した。  
ジオアンカー補強土により補強した農用土法面は、  
軟弱な地盤状体であるにも係わらず安定状態を保った。

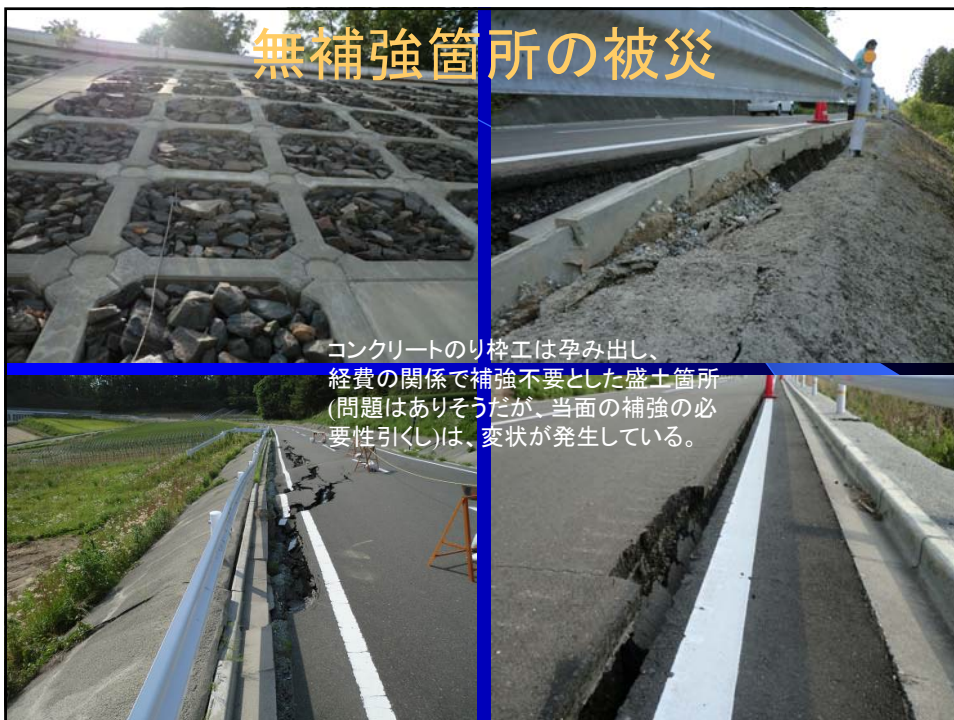
コンクリートのり枠工は孕み出し、  
経費の関係で補強不要とした盛土箇所  
(問題はあるそうだが、当面の補強の必  
要性引くし)は、変状が発生している。
