# 「液状化と緑地」報告要旨 ー浦安地区の液状化と緑地基盤、樹林効果ー

ジオグリーンテック(株) 長谷川 秀三

# 浦安の液状化と緑地について

— 浦安地区の液状化と緑地基盤・樹林効果 —

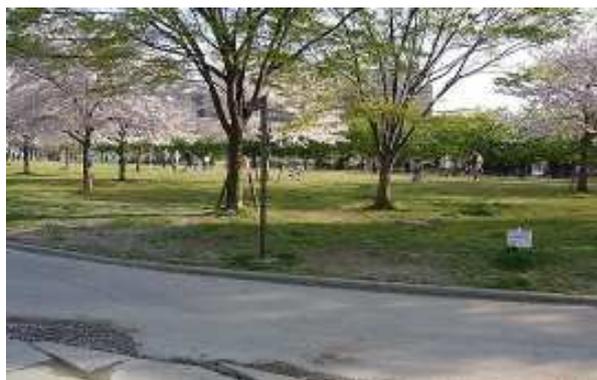
写真 1

高洲中央公園。歩道の破損は目立つが樹林地に問題はない。

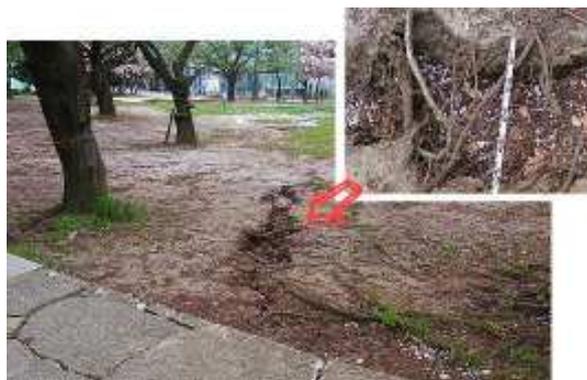
写真 2

中央公園。疎林部で一部亀裂あるも、根が亀裂を食い止めている。

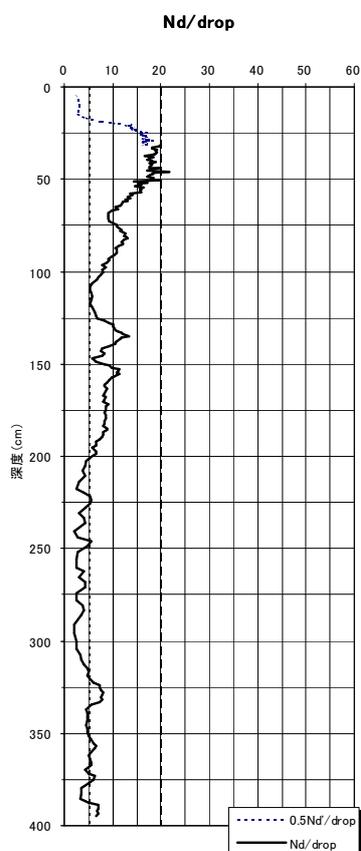
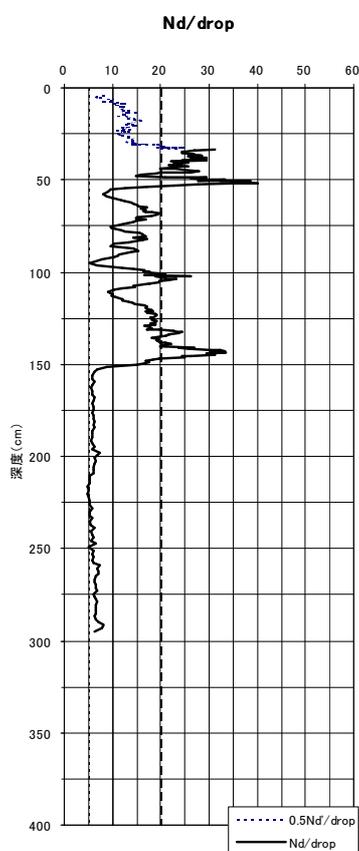
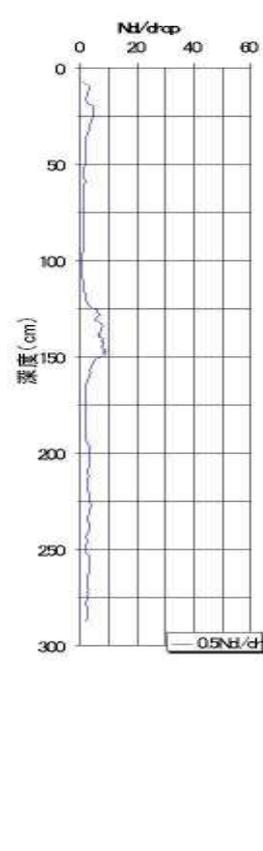
図 3 軟らかい地盤が残る液状化後の SH 型貫入試験結果例

液状化後の緑地でのSH型貫入試験結果を見ると、緑地の地盤の深さ-1.5~-2mから下にNd/drop値5未満(このような軟らかい層ではN値5未満相当と考えてよい)の軟らかい地層が多くみられた(図3)。今後発生が予測されている関東地震などがあれば再液状化する危険性が高いといえる。このような箇所は地下水位も浅く過湿な土壌が見られ、湿害による樹木の梢枯れなどの生育阻害を生じていた。このような症状を示す箇所では、地下水位を下げるための暗渠排水対策を施すことが重要である。避難地となる緑地では液状化対策としても有効で重要である。このような根系発達ができる有効土層を確保するための植栽基盤整備は、大きく生育した安全な樹林を育てる上でも重要である。

日の出第 4 街区公園隣 未利用地

高洲太陽の丘公園の例

標準貫入試験の N 値換算：最小 Nd/drop 値は、10 以下で N 値とほぼ同

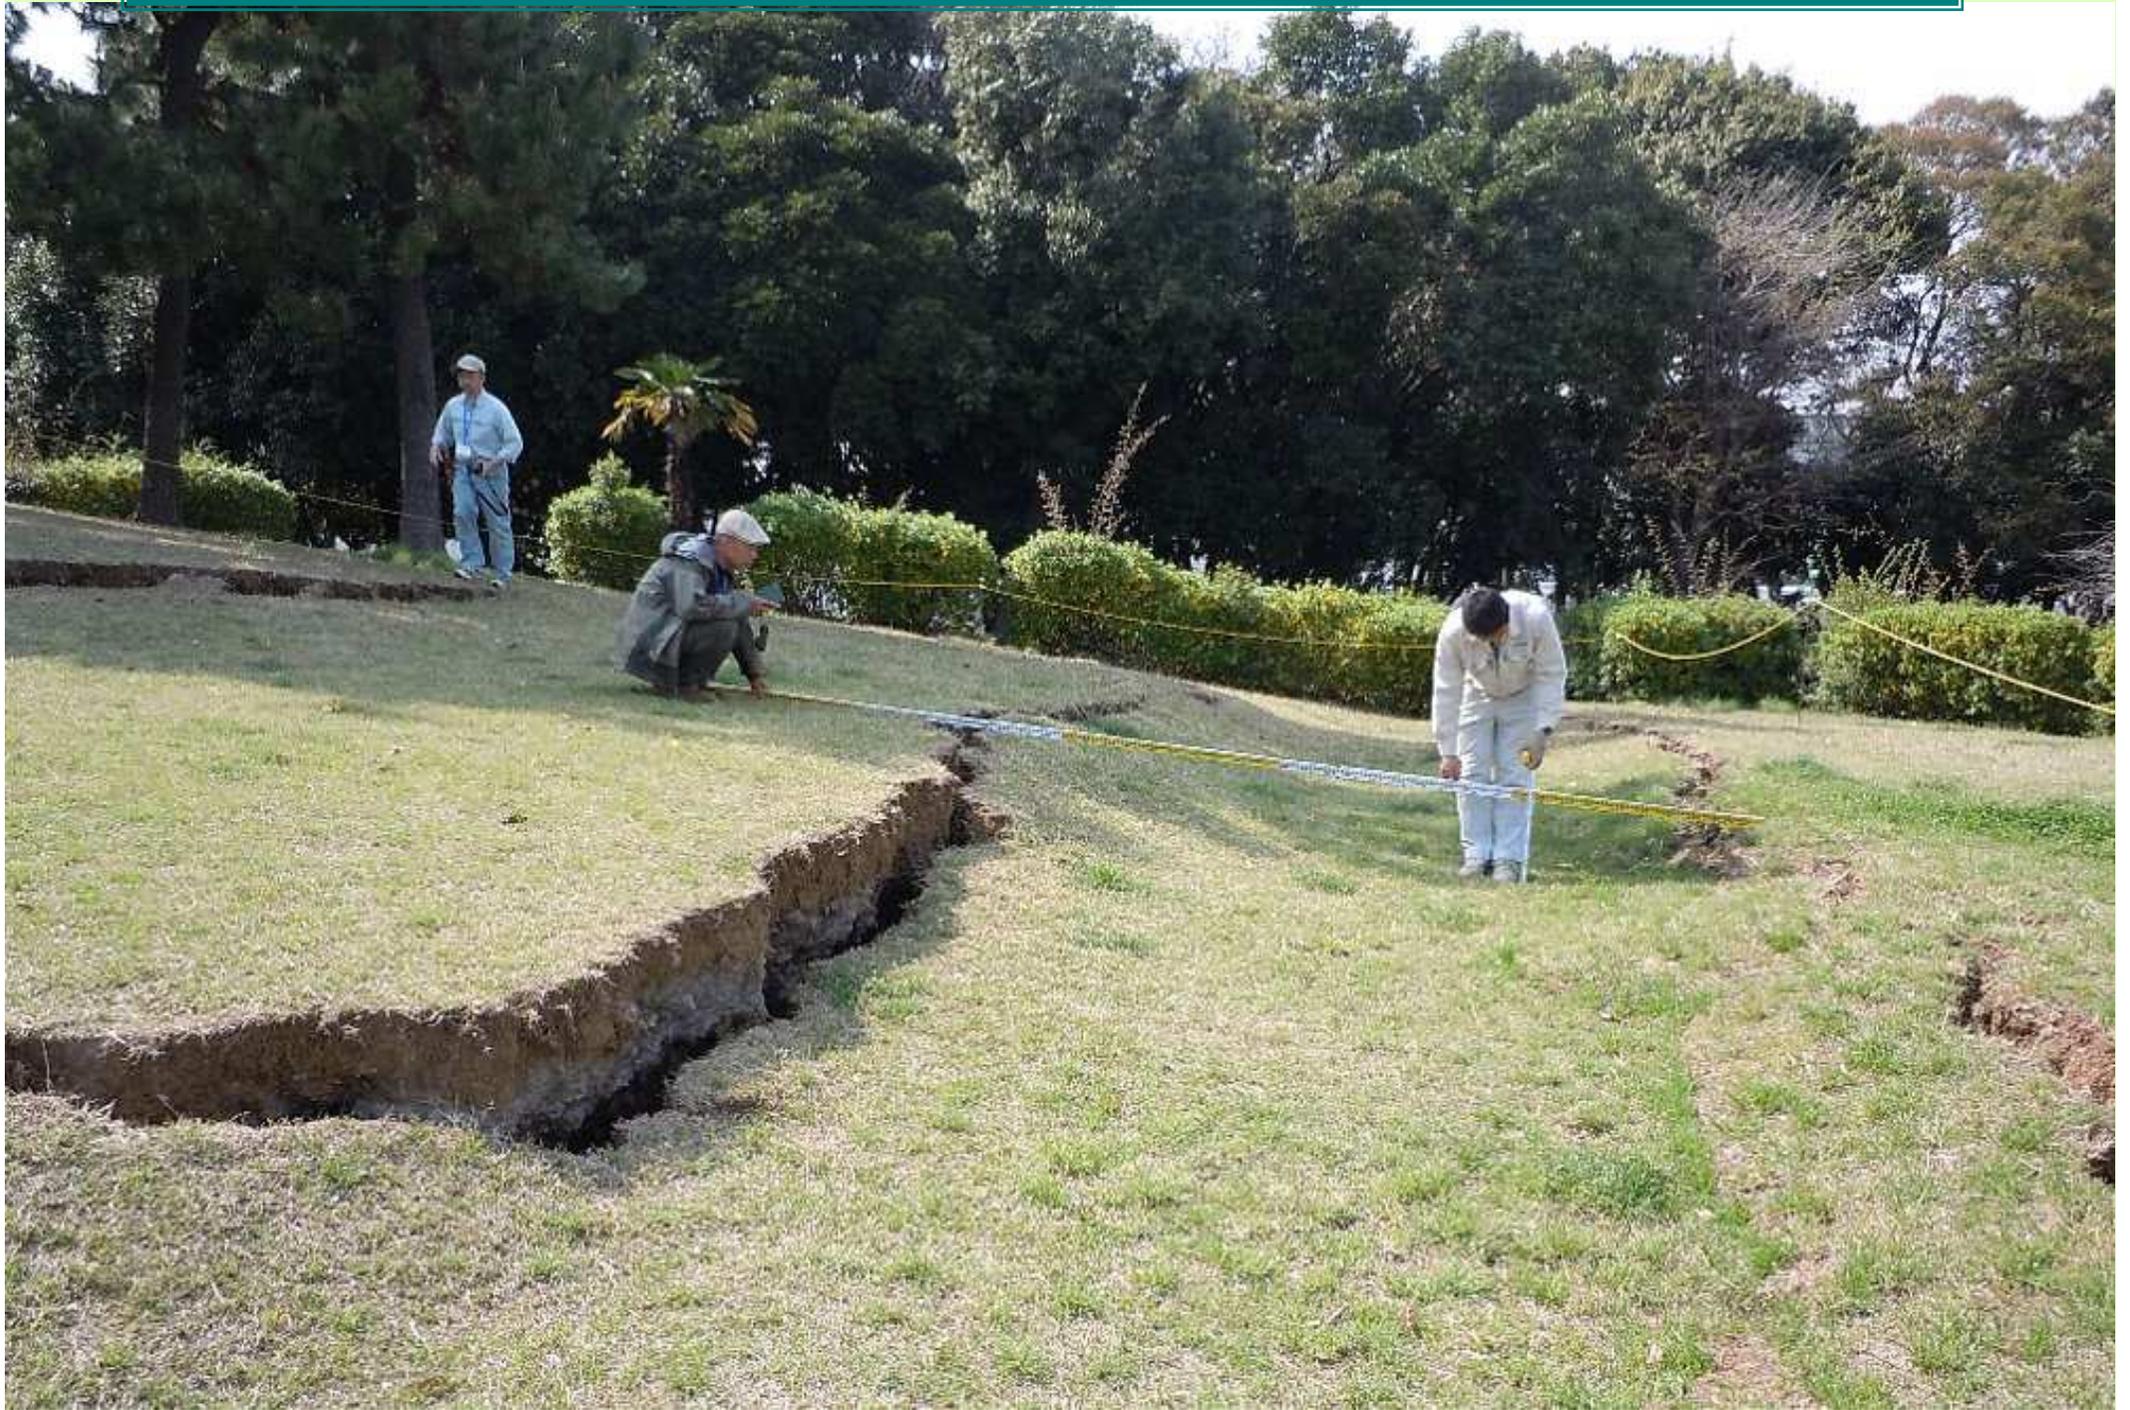
## 公園の芝生の亀裂(中央公園)

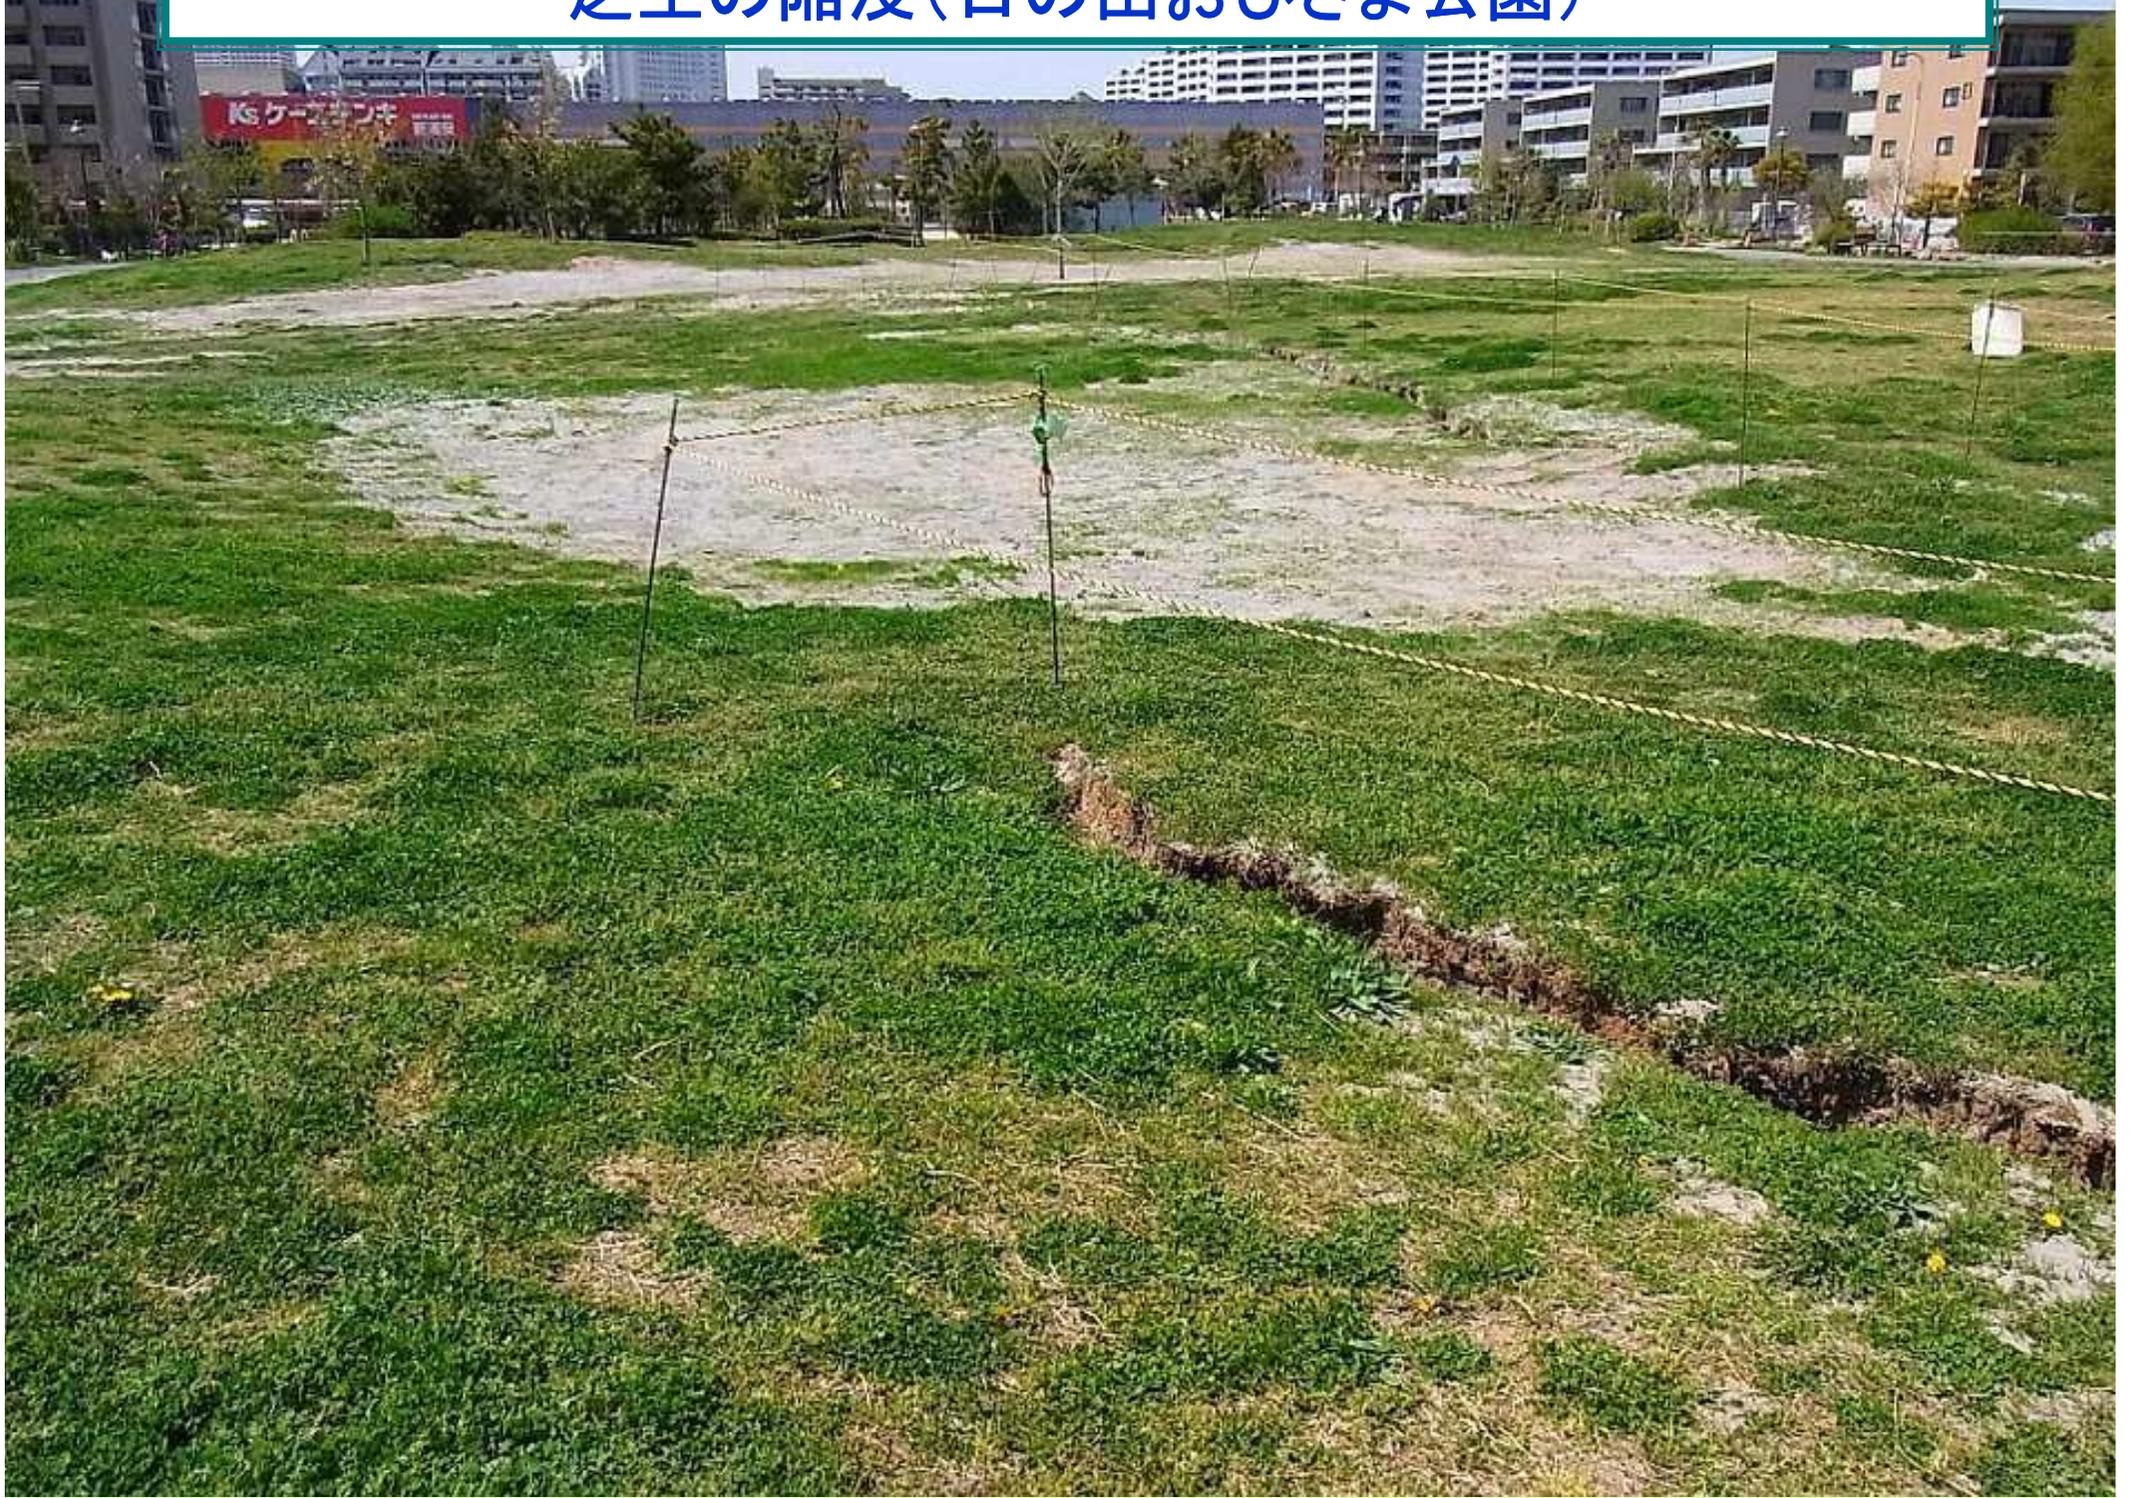
# 芝生の陥没（日の出おひさま公園）

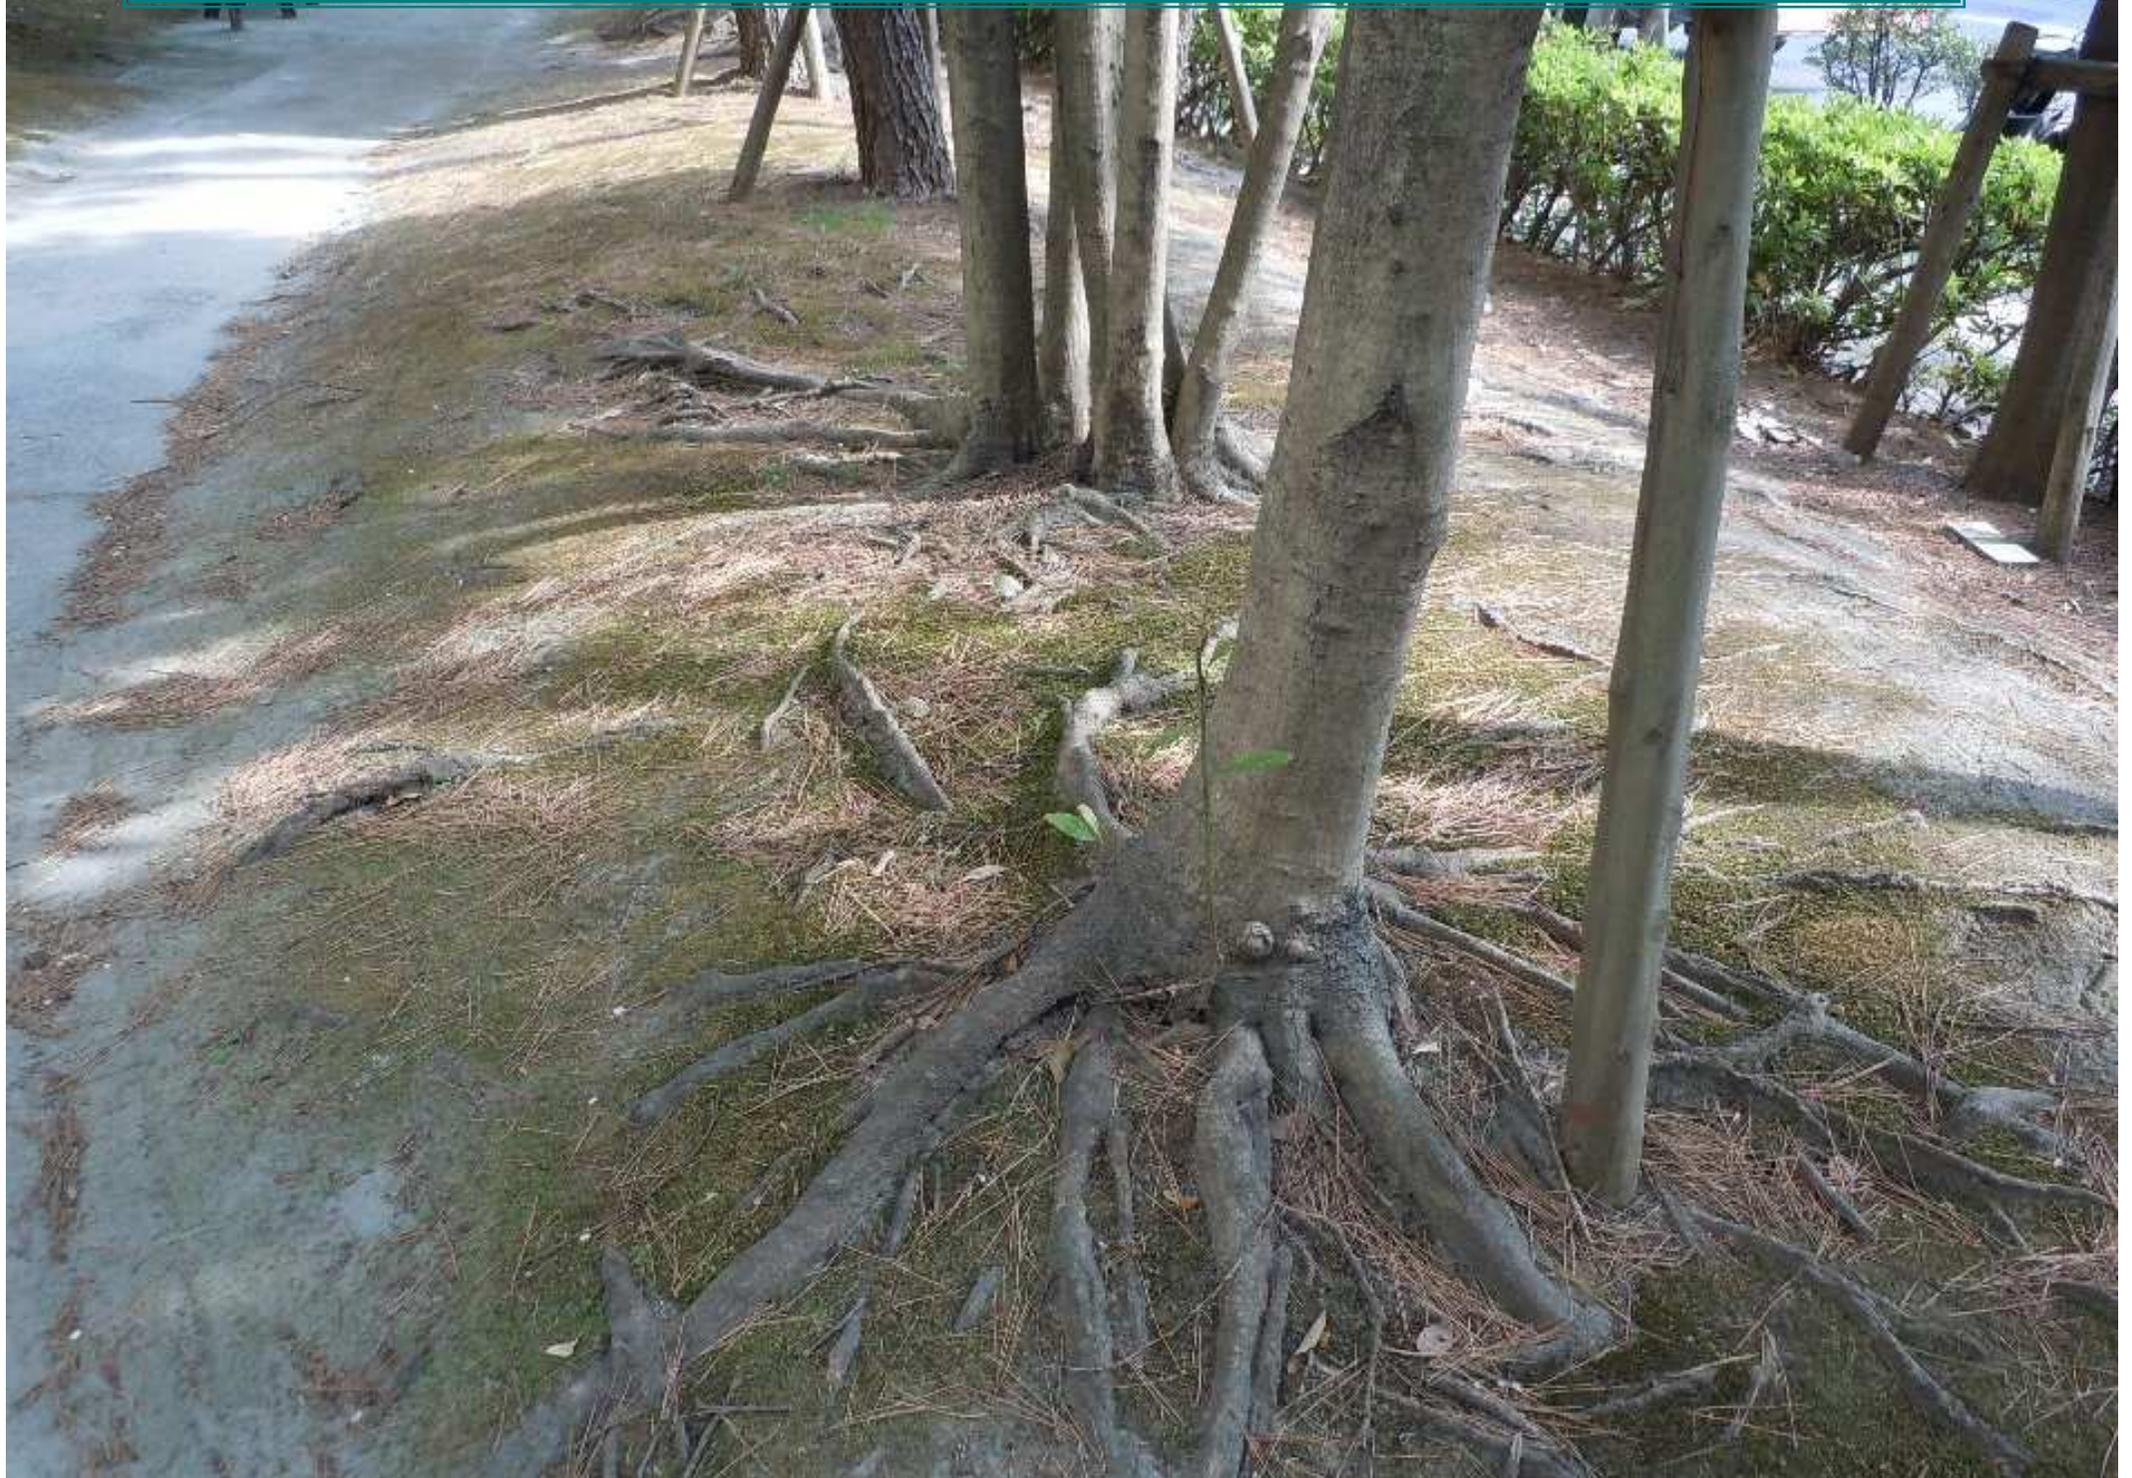
# 樹林の地表状況例(今川トリム公園)

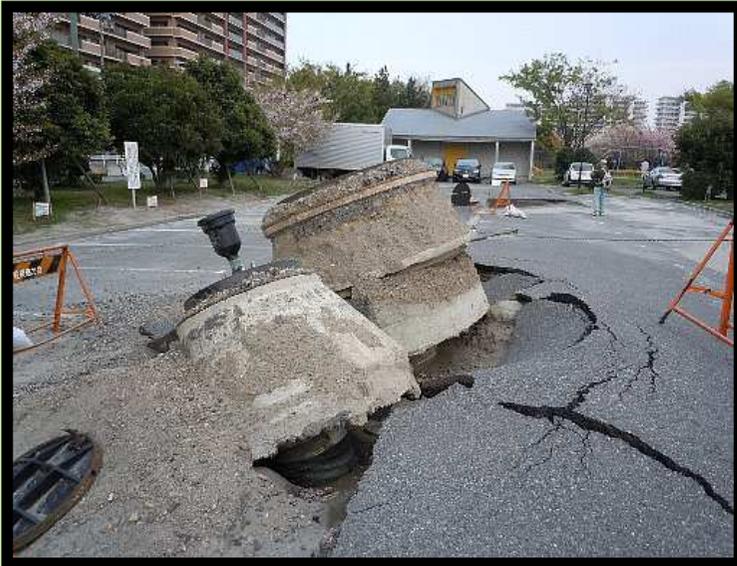
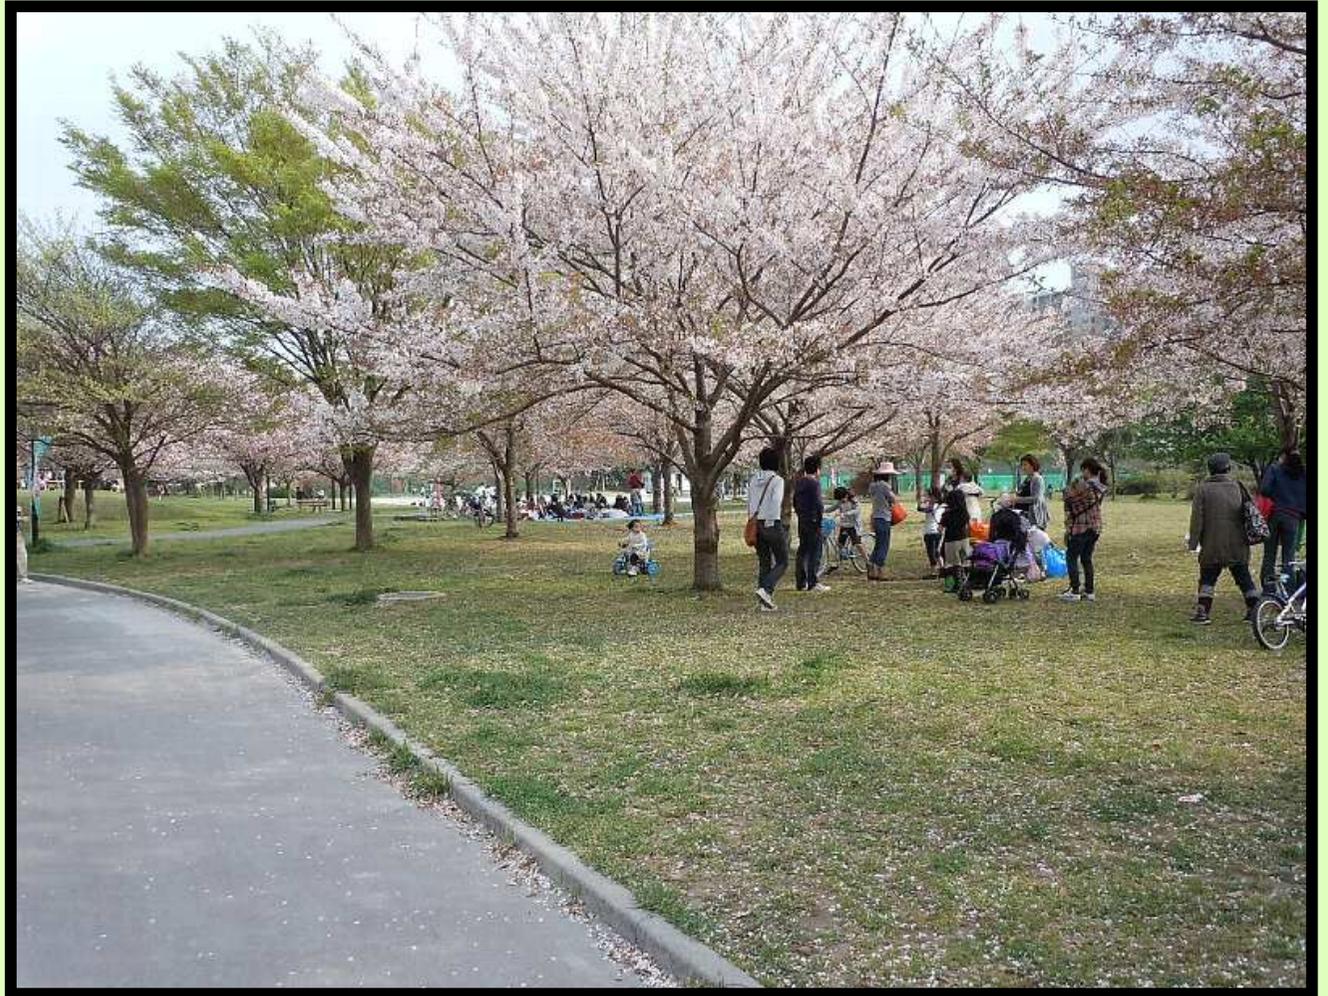
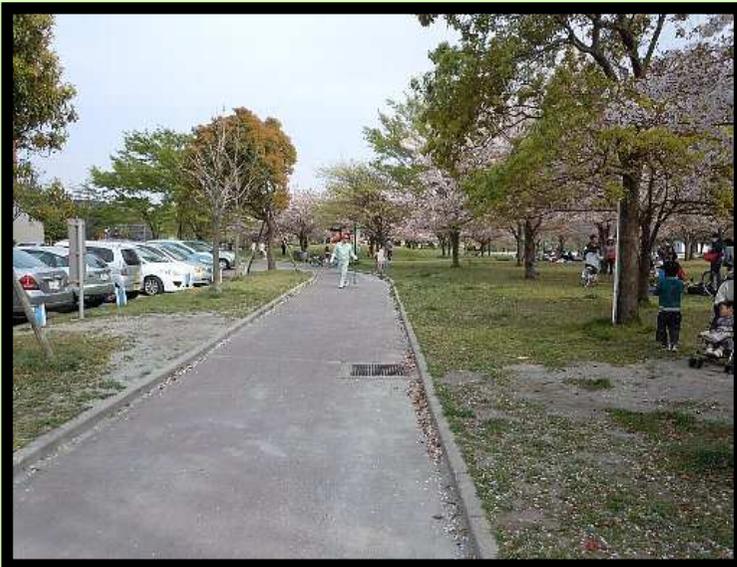
## 樹林地的安全性 (高洲中央公園)

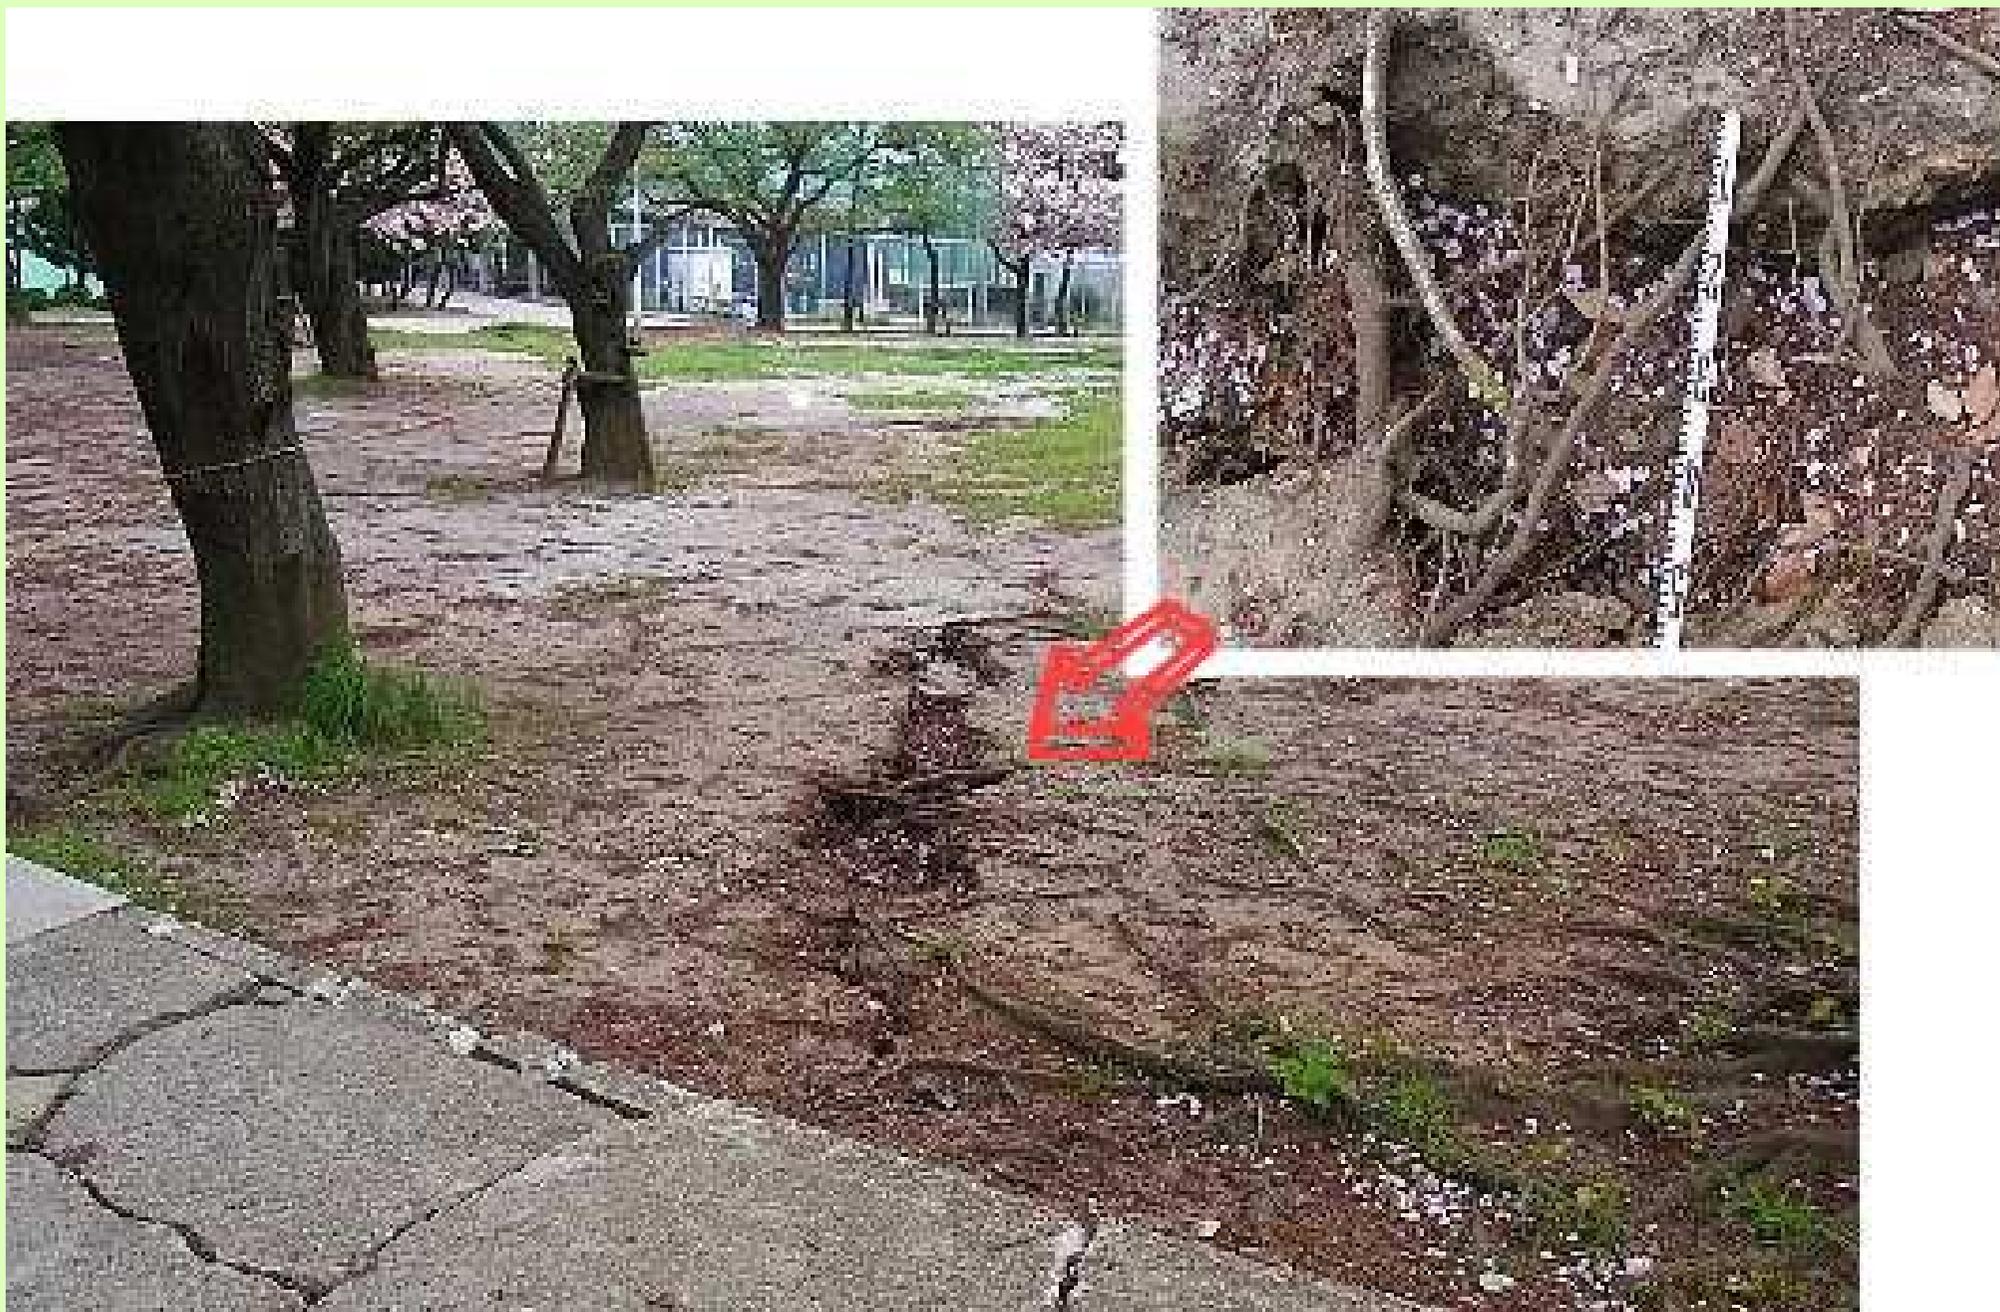
## 亀裂を食い止める樹木根系（中央公園サクラ）

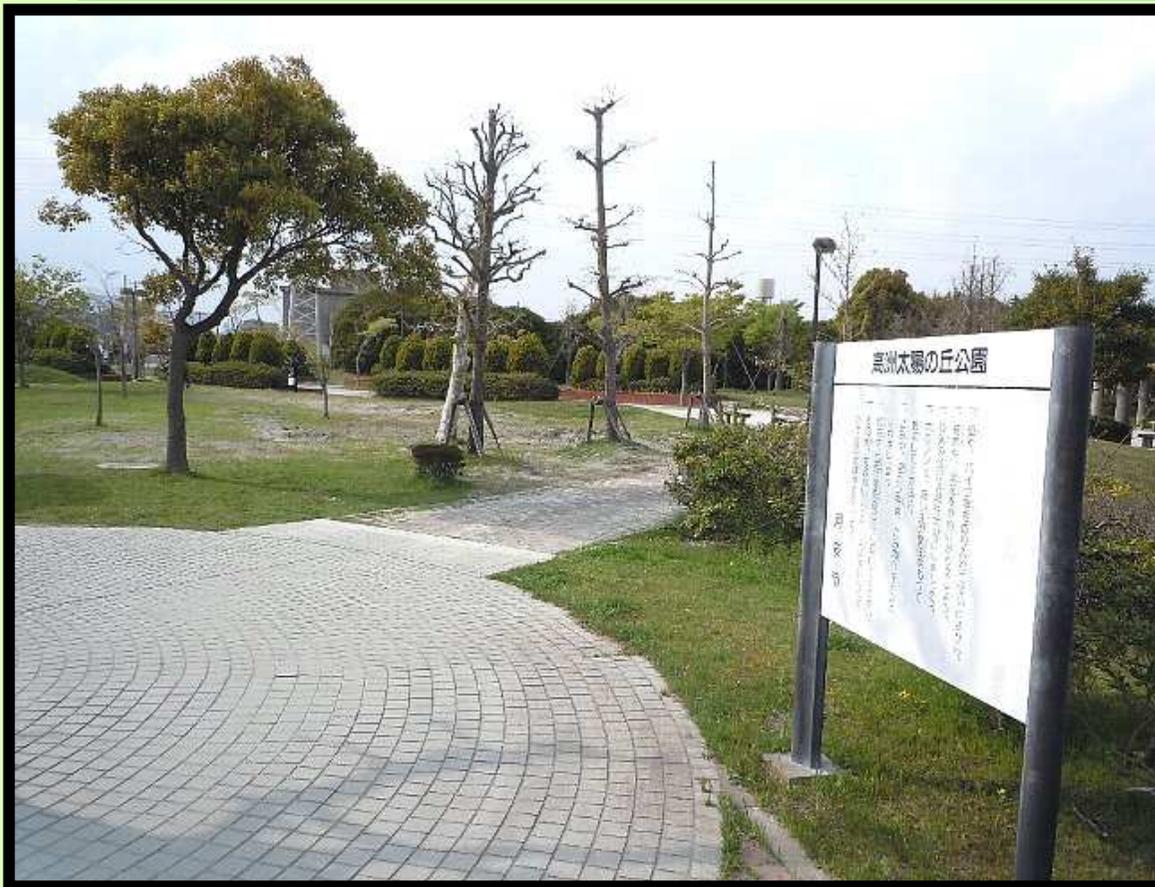
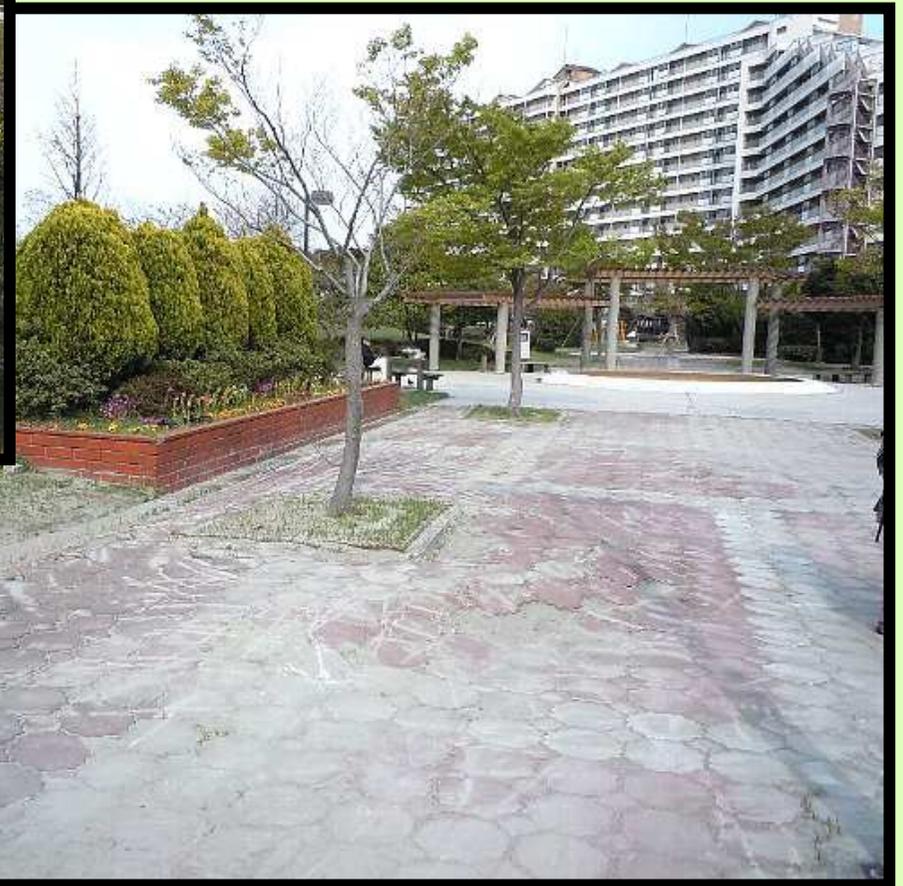
## 湿害による生育不良（高洲太陽の丘公園）

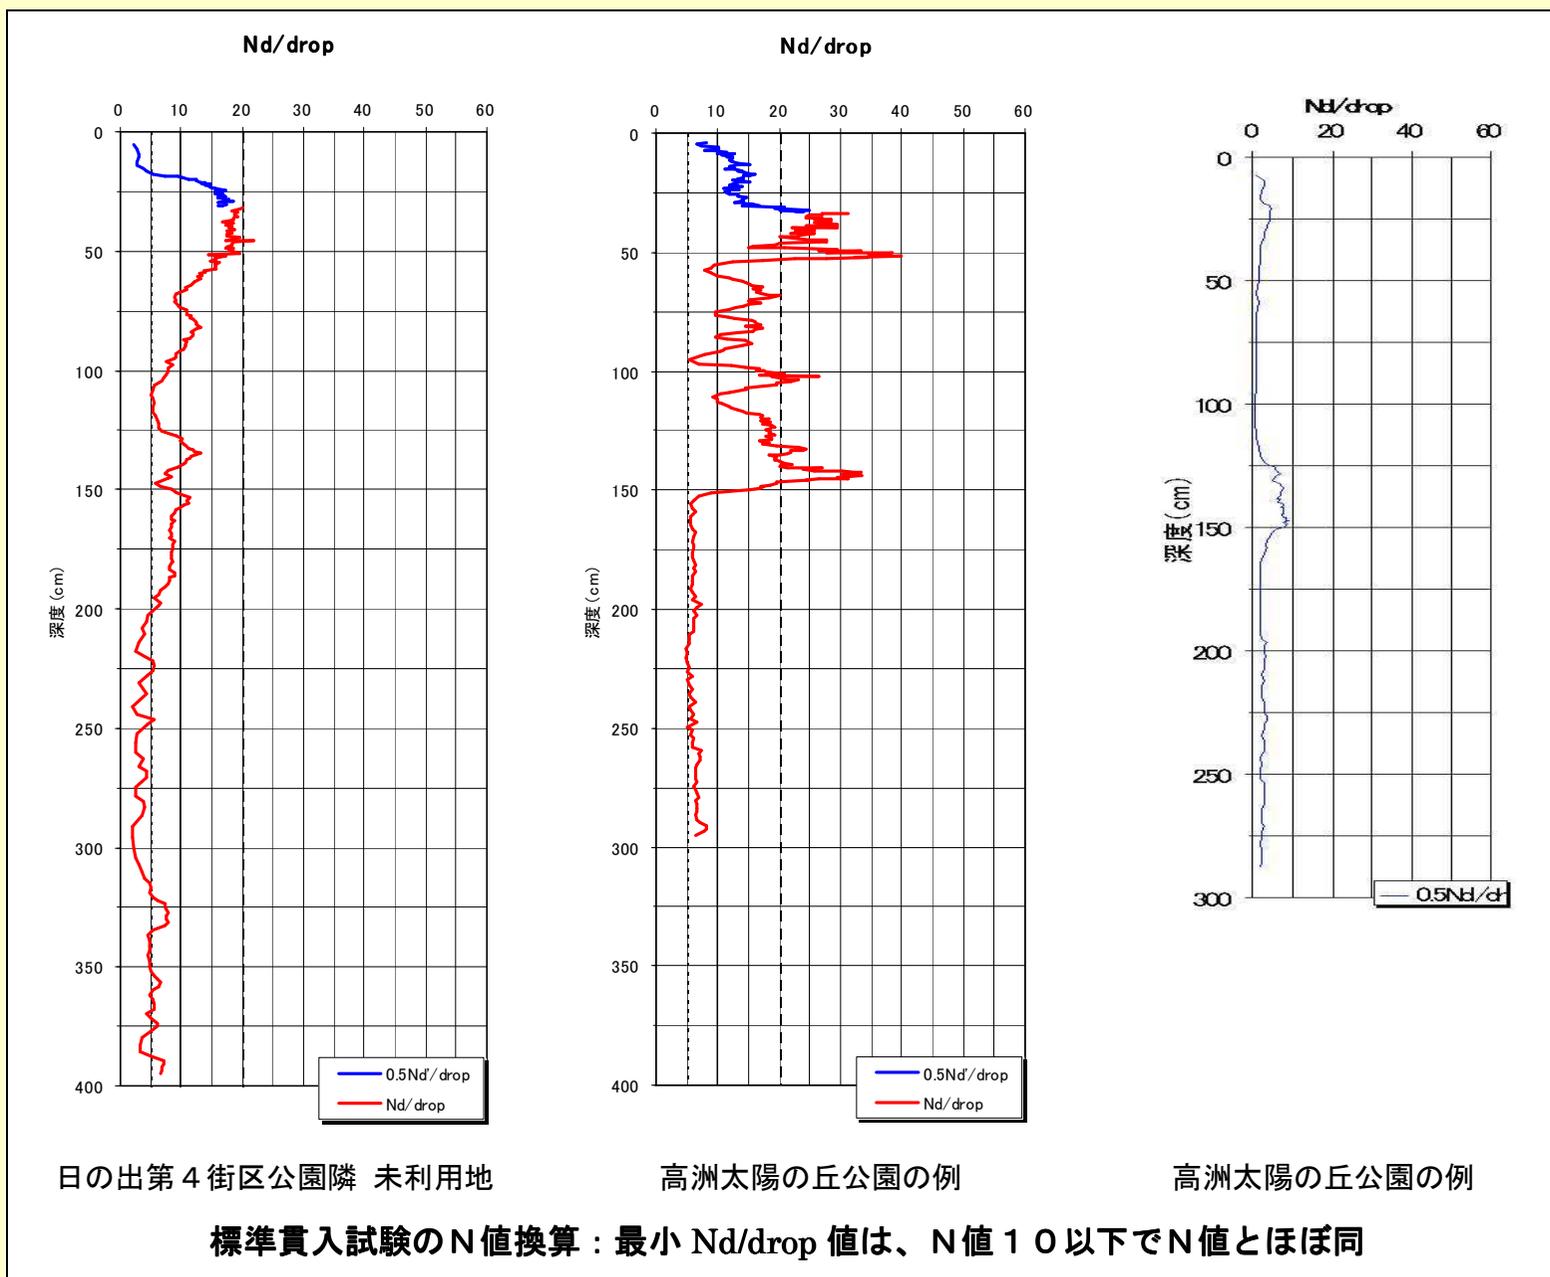
# 軟らかい地盤が残る液状化後のSH型貫入試験結果例

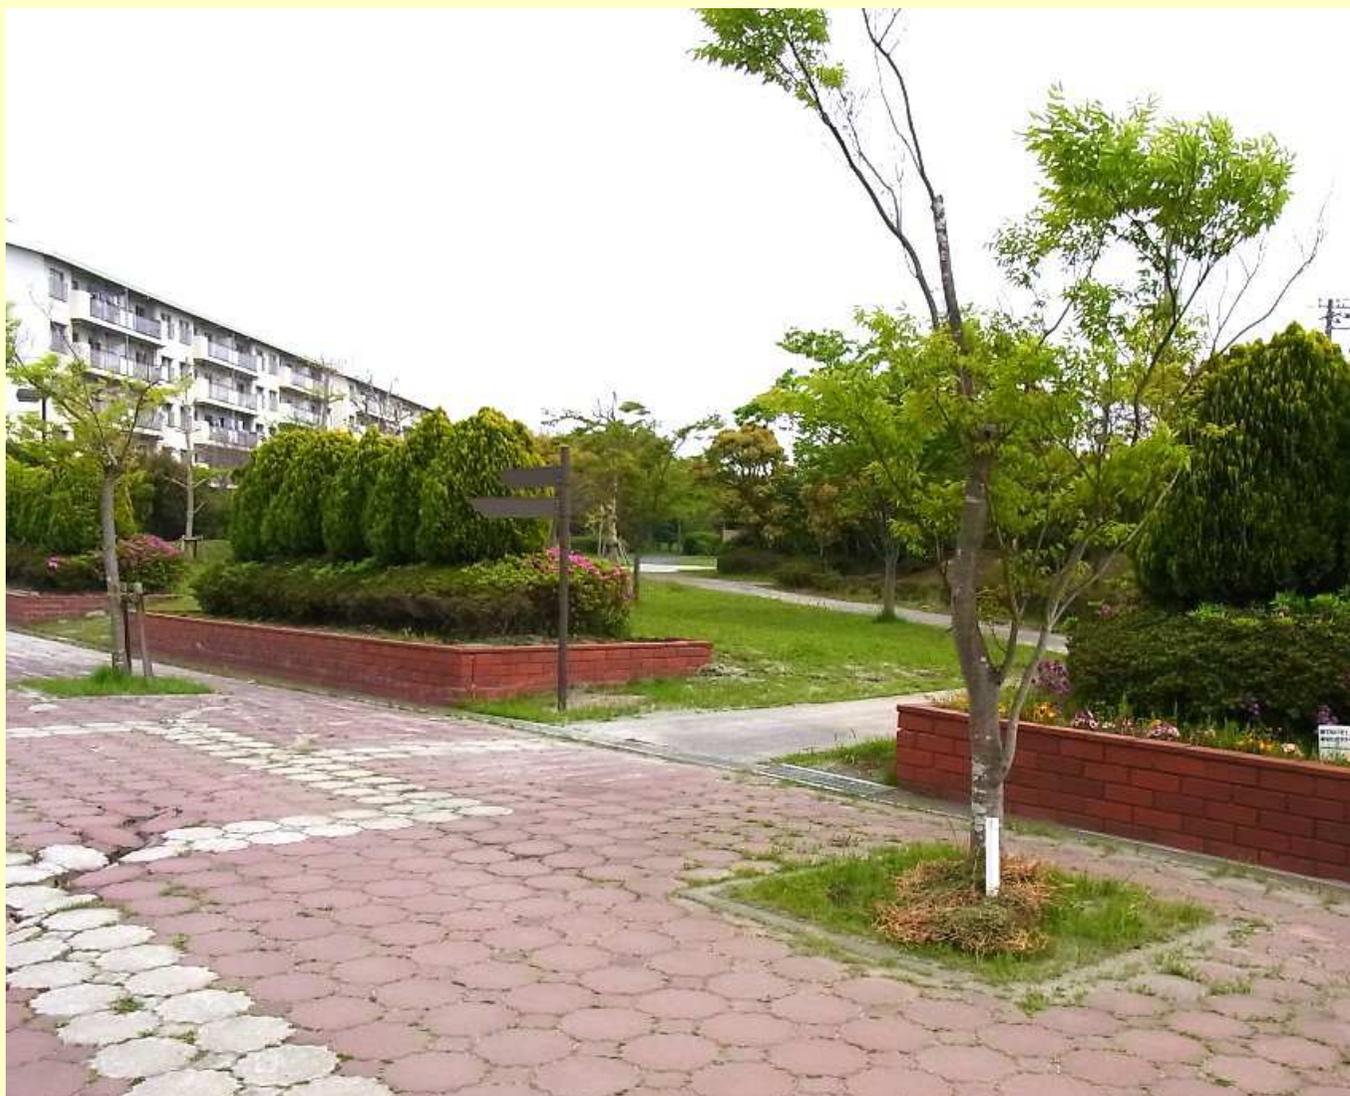
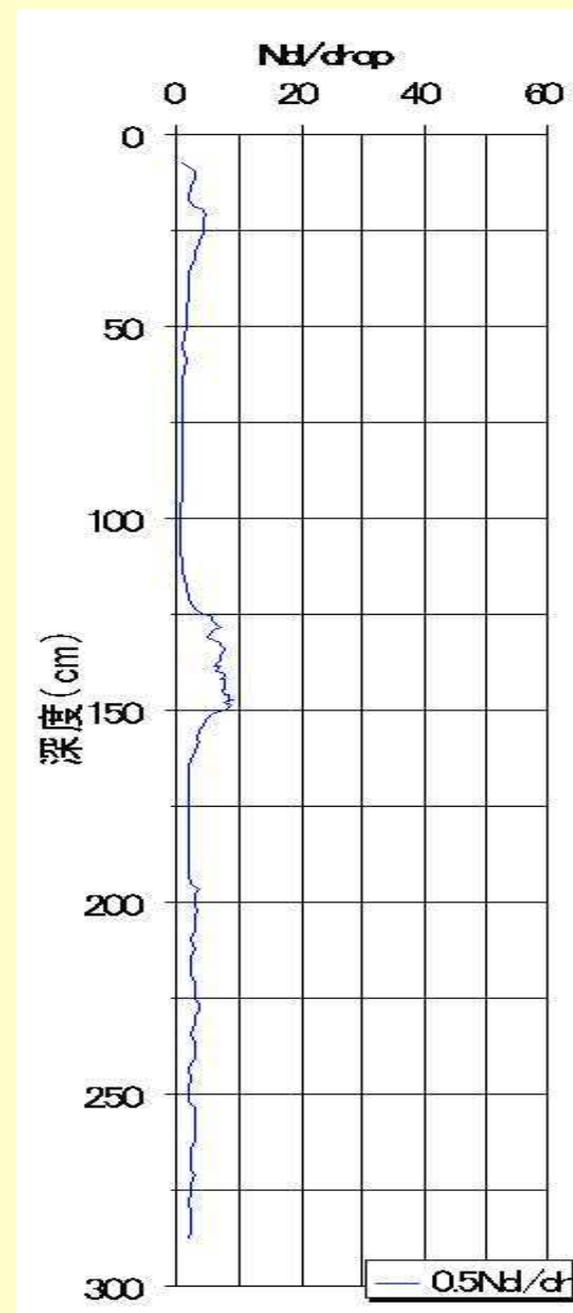
# 湿害木根元のSH型貫入試験結果例
