### 日本緑化工学会 都市緑化技術研究部会 シンポジウム

#### ～ 地震災害と緑：浦安の地盤液状化被害から何を学び明日に活かすのか ～

# 「芝生地と樹林地の状況」報告要旨

## 1 公園の被災状況

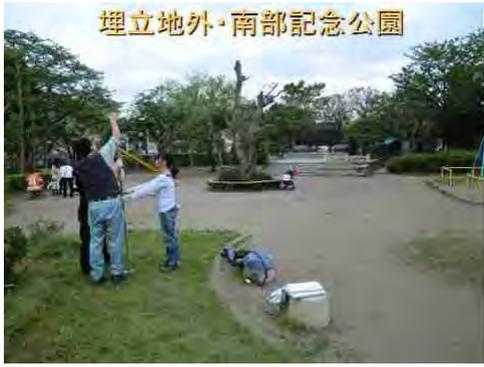
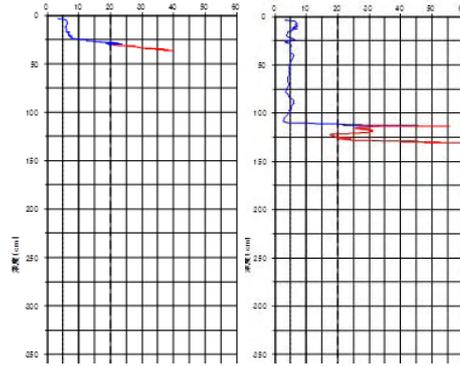
(1)南部記念公園

埋め立て地外に位置する(1)南部記念公園は、地震による芝地・樹林の被害は認められなかった。芝地、樹林ともに健全である。

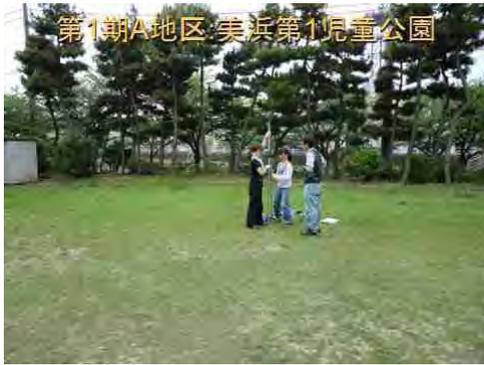
2.1. (4)美浜南第1児童公園

地下水位の低い(4)美浜南第1街区公園では、芝地は全面に薄い噴砂が認められ、浅層地下水の噴出にともない僅かに噴砂したものと思われる。(8)若潮公園は築山の麓や景石周辺、土壌が還元状態となっており地下水位が高いものと考えられる樹林などで部分的に噴砂が認められたが、被害は軽微である。特筆すべきものとして、若潮公園と隣接する交通公園は、コンクリート舗装により覆われる公園であるが、コンクリート舗装の被災が目立った。

地下水位 30cm 程度

噴水芝地(SH型貫入試験)

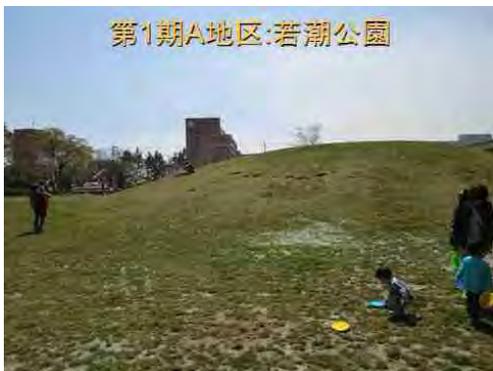
2.2. (8)若潮公園

景石/サクラ・噴砂

土柱図	深さ (cm)	層位	土性	土色
噴砂厚2cm	0			
赤色半黒土	0-10	I	壤土 L	半黒
山砂	10-50	II	砂壤土 SL	黄灰色
山砂	50-70	III	壤土 L ~ 埴壤土 CL	黄灰色

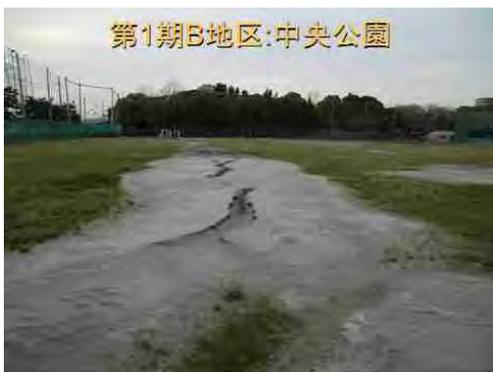
3.1. (13)中央公園

昭和43年、43年前に埋立が完了したB地区は全体としては芝地・樹林の被害は軽微であるが、(13)中央公園、(16)今川トリム公園には大亀裂が発生している。いずれの亀裂も幹線道路と平行し、中央公園では野球場を横断し、高い築山裾を回り込むように、今川トリム公園ではダスト舗装内に大亀裂が発生しており、地盤構造に由来するものと考えられる。

噴砂芝地(SH型貫入試験)

土層	深 (cm)	土性	土色 (本定色)	水分状態	pH (H <sub>2</sub> O)	EC (mS/m)	その他
	-5mm	S	25N/1 灰白	乾	8.3	5	噴砂具検査済
	0-10	CL	10/F6/3 黒帯	半乾	7.6	6.0	根は20cmまで確認
	10-20						
	20-30	S	10/F6/4 に少し黄帯	半乾			ローム噴砂混入
	30-60				8.0	1.8	
	60-70	S	10/F6/2 灰帯	半湿			噴砂類はいるが灰黒が強い
	70+						70cm以降は砂層

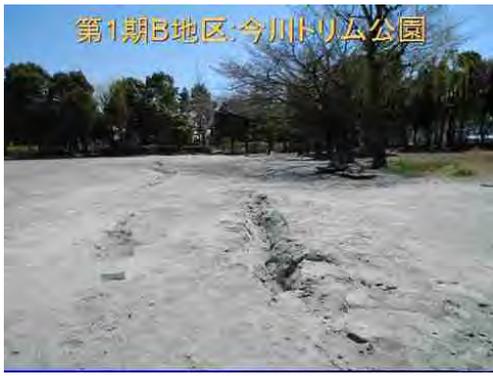
3.2 (16)今川トリム公園 樹林地/ダスト舗装 樹林地 ダスト舗装(SH 貫入試験)

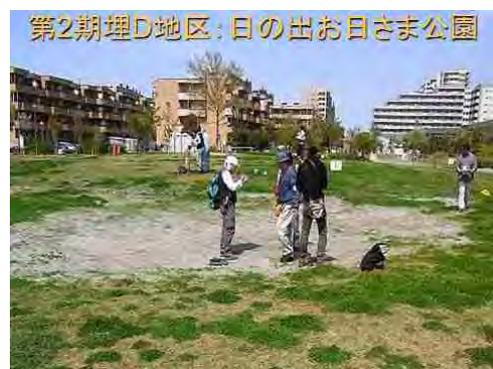
これに対し、第一期と海側に挟まれた地域では大亀裂の発生や噴砂被害が発生している。三番瀬を臨む(22)日の出北公園は、堤防が側方流動したものと考えられ、堤防に平行に大亀裂が発生している。厚い盛土構造のため、公園内に発生した亀裂からは噴砂は認められない。(23)日の出お日さま公園、(25)日の出第4街区公園隣接地には、三番瀬に直交する亀裂が発生し噴砂が大量に認められた。この二つは、ほぼ直線上に位置することから地下埋設物など地盤構造によるものと考えられる。日の出お日さま公園の一部では芝地内からの噴砂が認められ、噴砂後は沈下し、地盤は固く締め固められた状態となっていた。また、築山の裾などから斑点状の噴砂も認められた。

5.1.1. (23)日の出お日様公園 噴砂芝地 土層

土柱深 (cm)	土性	土色 (本文注)	水分状況	pH (H <sub>2</sub> O)	EC mS/m	その他
+5m						
0	S	2.8Y7/1 灰白	乾	7.9	12.6	噴砂(貝殻含む)
10	L	10YR4/4 橙	乾	7.5	9.8	噴砂が入り込んでいる。
30+						噴砂+角礫混じり
50				8.6	10.4	
60	S	2.5Y6/2 灰黄	半乾			
70						
80				7.8	33.9	
90						
100

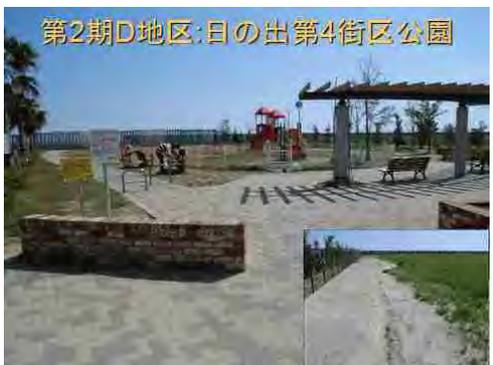
5.1.2. (25)日の出第4街区公園

公園外噴砂地(SH 型貫入試験)

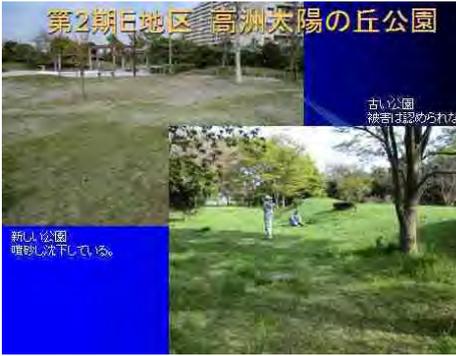
6.1. (30)高須太陽の丘公園

昭和54年～55年、32～33年前に埋立が完了したE地区は、D地区と同様であり、海側の(32)高洲海浜公園の被害は軽微であり、海側と第一期埋立地に挟まれた、(31)高洲中央公園、(32)高洲太陽の丘公園に被害が発生している。高洲中央公園は全体としては、被害は軽微であるが、公園境界付近の緊急用貯水槽が地盤液状化により浮上し、マンホールが飛び出していた。ここに隣接する道路は被災し、マンホールの浮上が著しい状態であった。高洲太陽の丘公園は、L字状の公園で、L字の縦棒にあたる箇所は第一期埋立地の堤防、幹線道路に平行しており、幹線道路と公園敷地に挟まれた空地には、道路と平行し複数の大亀裂と噴砂が発生していた。亀裂の一部は樹林に達し、樹林に接するアスファルト歩道は噴砂により陥没している。しかし、この歩道から数m離れた芝生では被害が発生していない。地盤構造による大亀裂と考えられる。これと直交する横棒箇所は、樹林が形成され、樹林地では噴砂・地盤液状化による被害は認められない。L字の交点の部分、入り口部は、噴砂が発生し、平板舗装、芝生地などが沈下し地盤は硬質な状態である。この箇所に植栽された樹木の樹形は、梢端枯れが顕著であり地下水位が高い状態にあったものと考えられ、浅層の地下水が噴砂となって現れたものと考えられる。

噴砂芝地

樹林(SH型貫入試験)

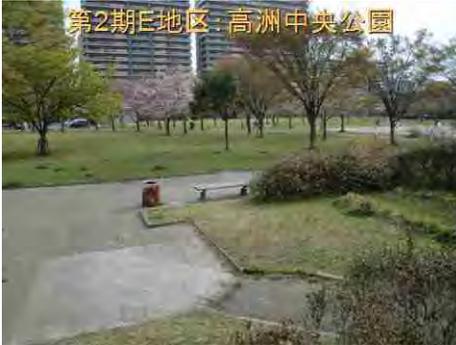
6.2. (31)高須中央公園

土柱区	深さ (cm)	層位	土性	土色
山砂	0	I	砂壤土 SL	黄褐色
	10			
海底土砂	20	II	壤土 L	灰黄褐色
	30			
	40			
	50			
	60			
	70

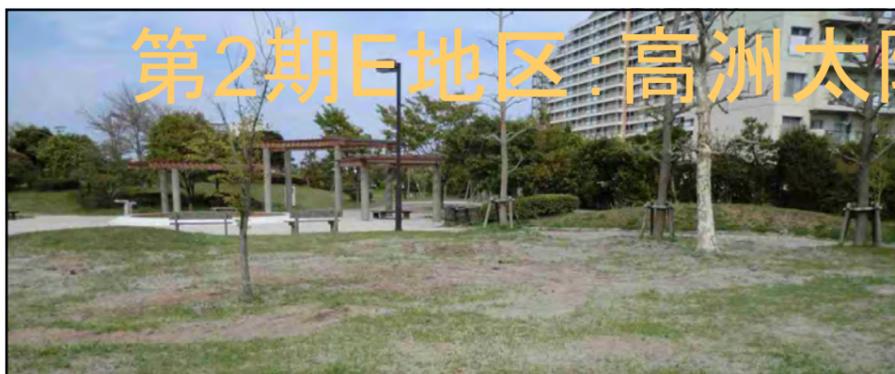
古い公園  
被害は認められない

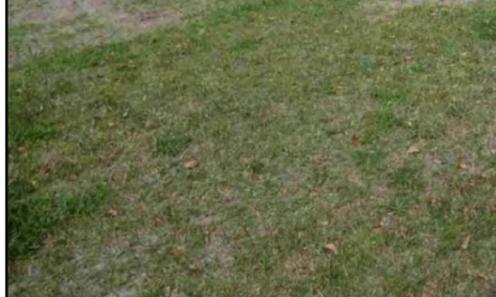
新しい公園  
噴砂し沈下している。

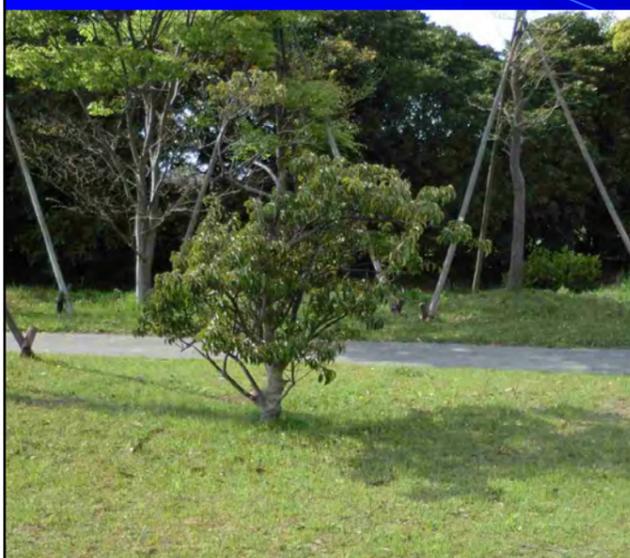
# 梢端枯れ・地下水位が高い

樹木根が健全に生育している箇所には被害が認められないのみならず、亀裂の発達を抑制しているものと思われる箇所があった。これに対し、梢端枯れなど地下水位が高いと推定される箇所では、噴砂が発生している。以上により、健全に根系が発達できる土層整備、植栽基盤整備を行うことが、安全性を高める公園造成には必須と考えられる。

健全に根系発達可能な土壌(植栽基盤)とするためには、地下水位の低下を図り、通気性を良好にすることが重要であり、暗渠排水、酸素管の立込などの対策が考えられる。

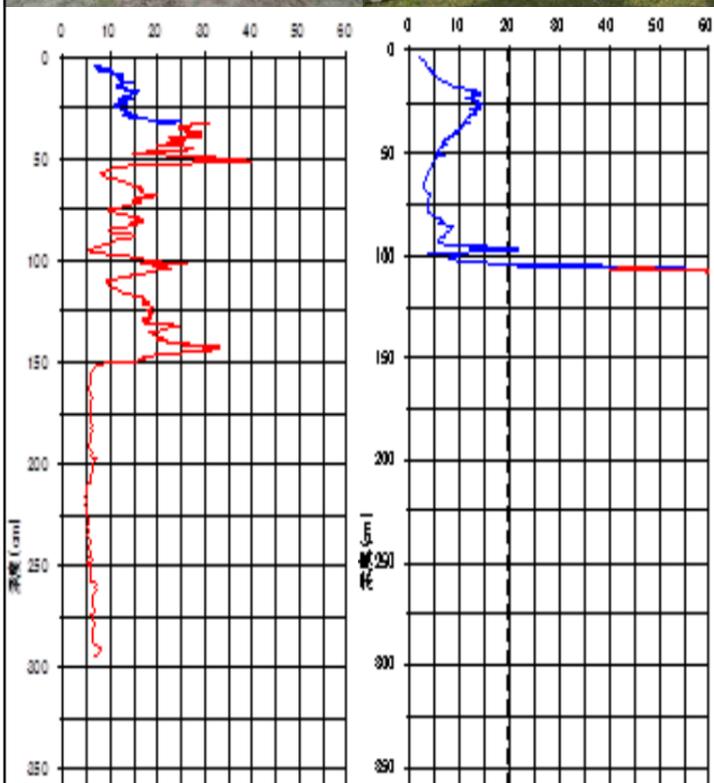
## 噴砂・芝地の土層状況

土柱図	深さ (cm)	土性	土色 (本文注)	水分状況	pH (H <sub>2</sub> O)	EC mS/m	その他
	+5mm	S	2.5Y7/1 灰白	乾			噴砂(貝殻含む)
	0	S	10YR5/2 灰黄褐	半乾	7.3	27.5	
	10	S (粗)	2.5Y6/3 灰褐	半乾	6.7	34.2	根は20cmまで確認。ローム、噴砂混入
	20	S	10Y6/1 灰	半湿			噴砂の固結
	40+	S

土柱図	深さ (cm)	土性	土色 (本文注)	水分状況	pH (H <sub>2</sub> O)	EC mS/m	その他
	0	L	10YR3/3 暗褐	半乾	7.9	13.4	砂分多い
	10	S			8.1	7.3	根は20cmまで確認
	20	S			7.5	20.5	50cm付近に斑鉄、貝殻あり。
	30	S					70cm付近に斑鉄あり。
	40	S	10YR5/6 黄褐	半乾			
	50	S					
	60	S					
	70	S					
	80	S					
	90	S		湿に近い半湿	8.2	13.8	
	100+	S

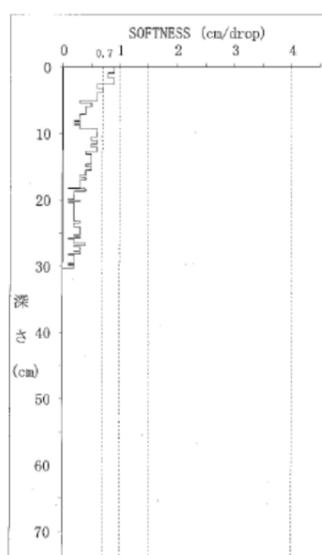
## 芝噴砂地の土層状況

土柱図	深さ (cm)	層位	土性	土色
	0			
山砂	0 - 10	I	砂壤土 SL	黄褐色
海底土砂	10 - 50	II	壤土 L	灰黄褐色
	50 - 60			
	60 - 70
