SH型貫入試験を活用した急傾斜地崩壊対策

Slope failure works using SH type handy dynamic cone penetrometer test

門倉 貴巳*1

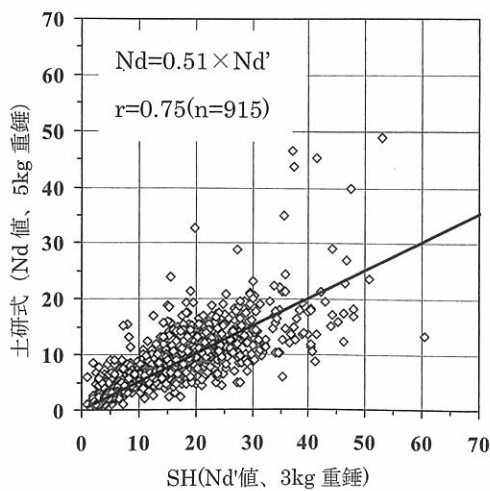
図-2 N_d 値と N_d' 値との関係 (吉松ら, 2002)
Fig.2 Relationship between Value of N_d and N_d'

ここで、 N_d と N_d' との関係は $N_d = 0.5 N_d'$ が示されている (吉松ら, 2002, 図-2)。

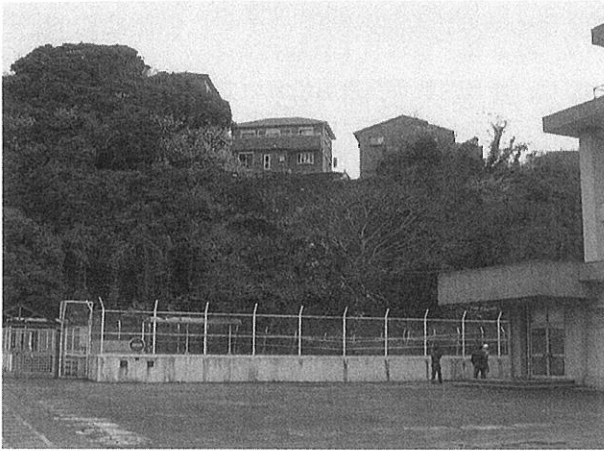
写真-1 斜面崩壊状況 (鴨居 3 丁目 B 地区)
Photo 1 The Slope failure at Kamoji district

平成 16 年 3 月の低気圧に伴う降雨により、斜面崩壊が発生 (高さ 20 m, 幅 20 m, 崩壊土量 400 m³) しており、通常想定している崩壊形態・規模等と若干の差異があったため、本試験を実施した。

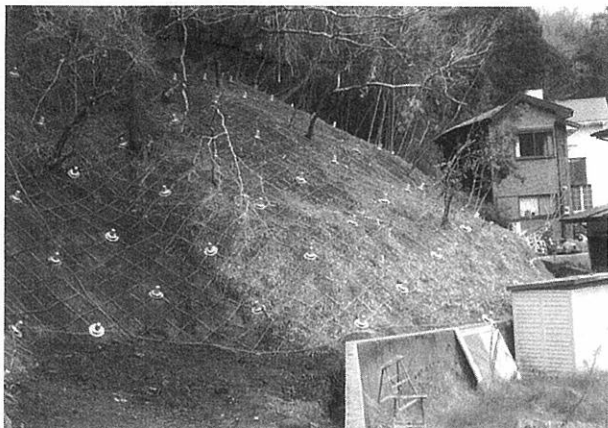
写真-4 対策工施工後の状況 (常盤地区)

Photo 4 The Steep Slope after Works at Tokiwa district

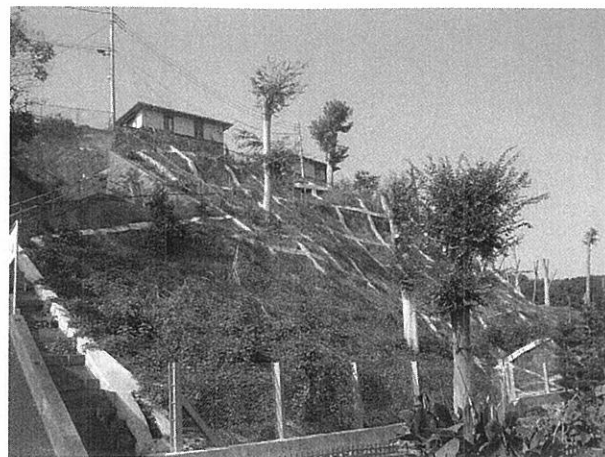
写真-5 対策工施工後の状況 (戸室 A 地区)

Photo 5 The Steep Slope after Works at Tomuro-A district

そこで、表層土を法面整形して、その後に抑制工として法枠工を施工することとした。なお、既存樹木に配慮するため法枠間隔を3.0×3.0mとすることにした。
