## SH 型貫入試験による盛土の崩壊深推定について

中野緑化工技術研究所 正会員 ○中野裕司  
(有)安部技研 安部隆博  
ダイトウテクノグリーン(株) 猪俣景悟  
(有)ランドサーチ 正会員 本間友芳

H25.10.04.  
第10回地盤工学会関東支部研究発表会

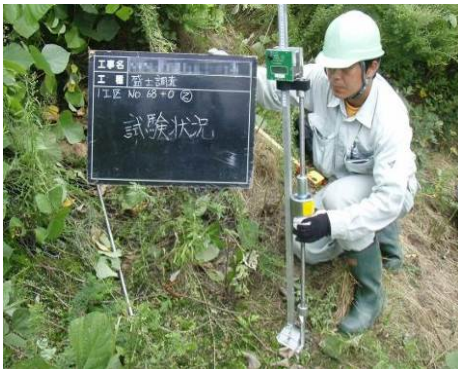
写真-1 SH 型貫入試験の状況

SH 型貫入試験(写真-1)は、地盤工学会基準 JGS1433-2012<sup>4)</sup>に準拠した試験であり、地盤に貫入させるコーンやロッドは簡易動的コーン貫入試験器具と同規格であるが、軟弱な地盤に対しては 3kg ハンマーにより打撃し、貫入抵抗値が大きくなった際に 2kg のハンマーを付け足し、写真-2 に示す 5kg のハンマーとし、1 打撃毎の貫入深を自動記録(写真-3)するものである。

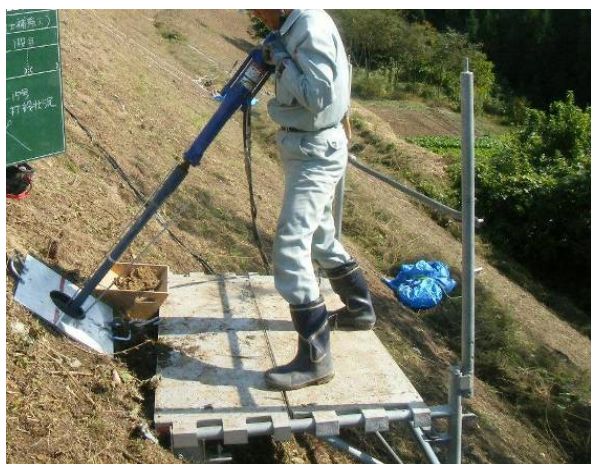
写真-4 ジオアンカーの施工状況

シルト混じり砂質土盛土の一部に、抜けだし、表層崩壊が認められた。このため、盛土部全面を埋め戻し整形を行うと共に、3 段の盛土法面の最下段(一部 3 段)に対し、ジオアンカーを用いて応急的な補強を行った(図-1～2、写真 4～5)。補強後、ジオアンカーの効果を確認することを目的として、SH 型貫入試験により盛土表層部の緩みの状態について把握した。3 側線、9 箇所試験を行ったが、代表的な 1 側線の結果を示す。

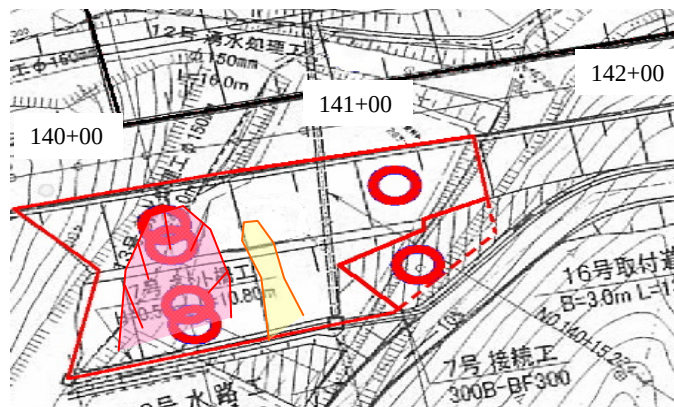
図-6 No.139+10～No.141+8 平面図

細い谷地形を横断する台形盛土区間であり、高さ 9～10m の盛土が谷を埋めている。この範囲で発生する崩壊は、ガリー浸食の進行に伴う表層崩壊タイプである。

試験は、崩壊やガリー浸食の著しい範囲で 4 箇所、健全な範囲で 2 箇所行っている。

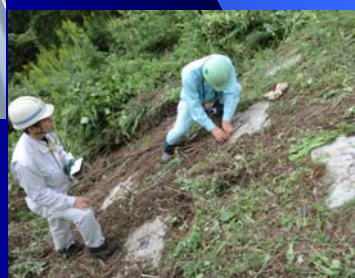
福島県は、直下型の余震があり斜面崩壊が多発した。  
ジオアンカー補強土により補強した農用土法面は、  
軟弱な地盤状体であるにも係わらず安定状態を保った。
