# 「液状化と緑地」報告要旨 ー浦安地区の液状化と緑地基盤、樹林効果ー

ジオグリーンテック(株) 長谷川 秀三

# 浦安の液状化と緑地について

— 浦安地区の液状化と緑地基盤・樹林効果 —

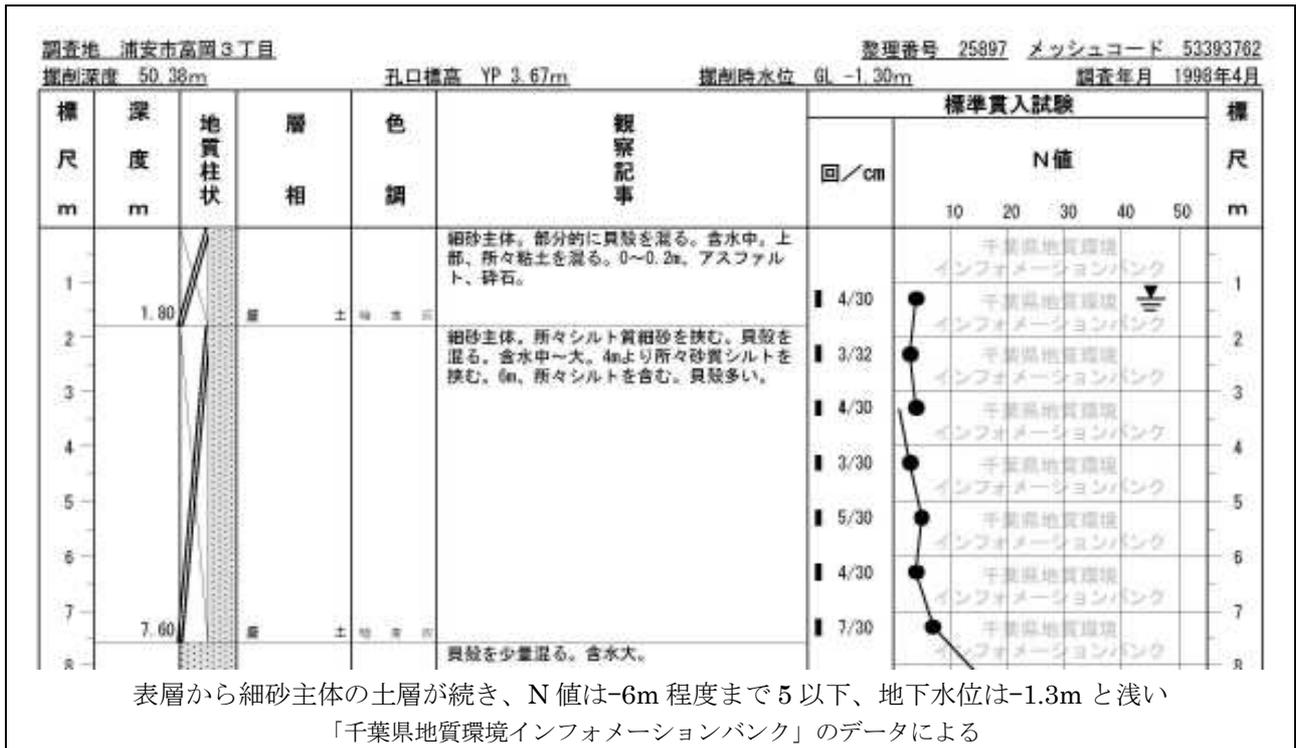
図1 典型的な浦安市埋立地の地質柱状図例（富岡3丁目、中央公園近く）

- ① 千葉の海底砂や山砂による細粒砂で地盤ができており、深さ5m程度までN値が5以下と驚異的に軟らかい、ゆる詰まり状態(図1)。N値10以下で液状化発生。
- ② 埋立地の護岸堰堤や工事の時の止水壁などにより雨水が埋立地に溜まり、平均的な地下水位が-1.5m程度と浅い(-0.5~-1.5mが多く存在)(図1)。
- ③ 今回の地震で液状化が生じるとされる震度5強以上の強い揺れが長く続いた。

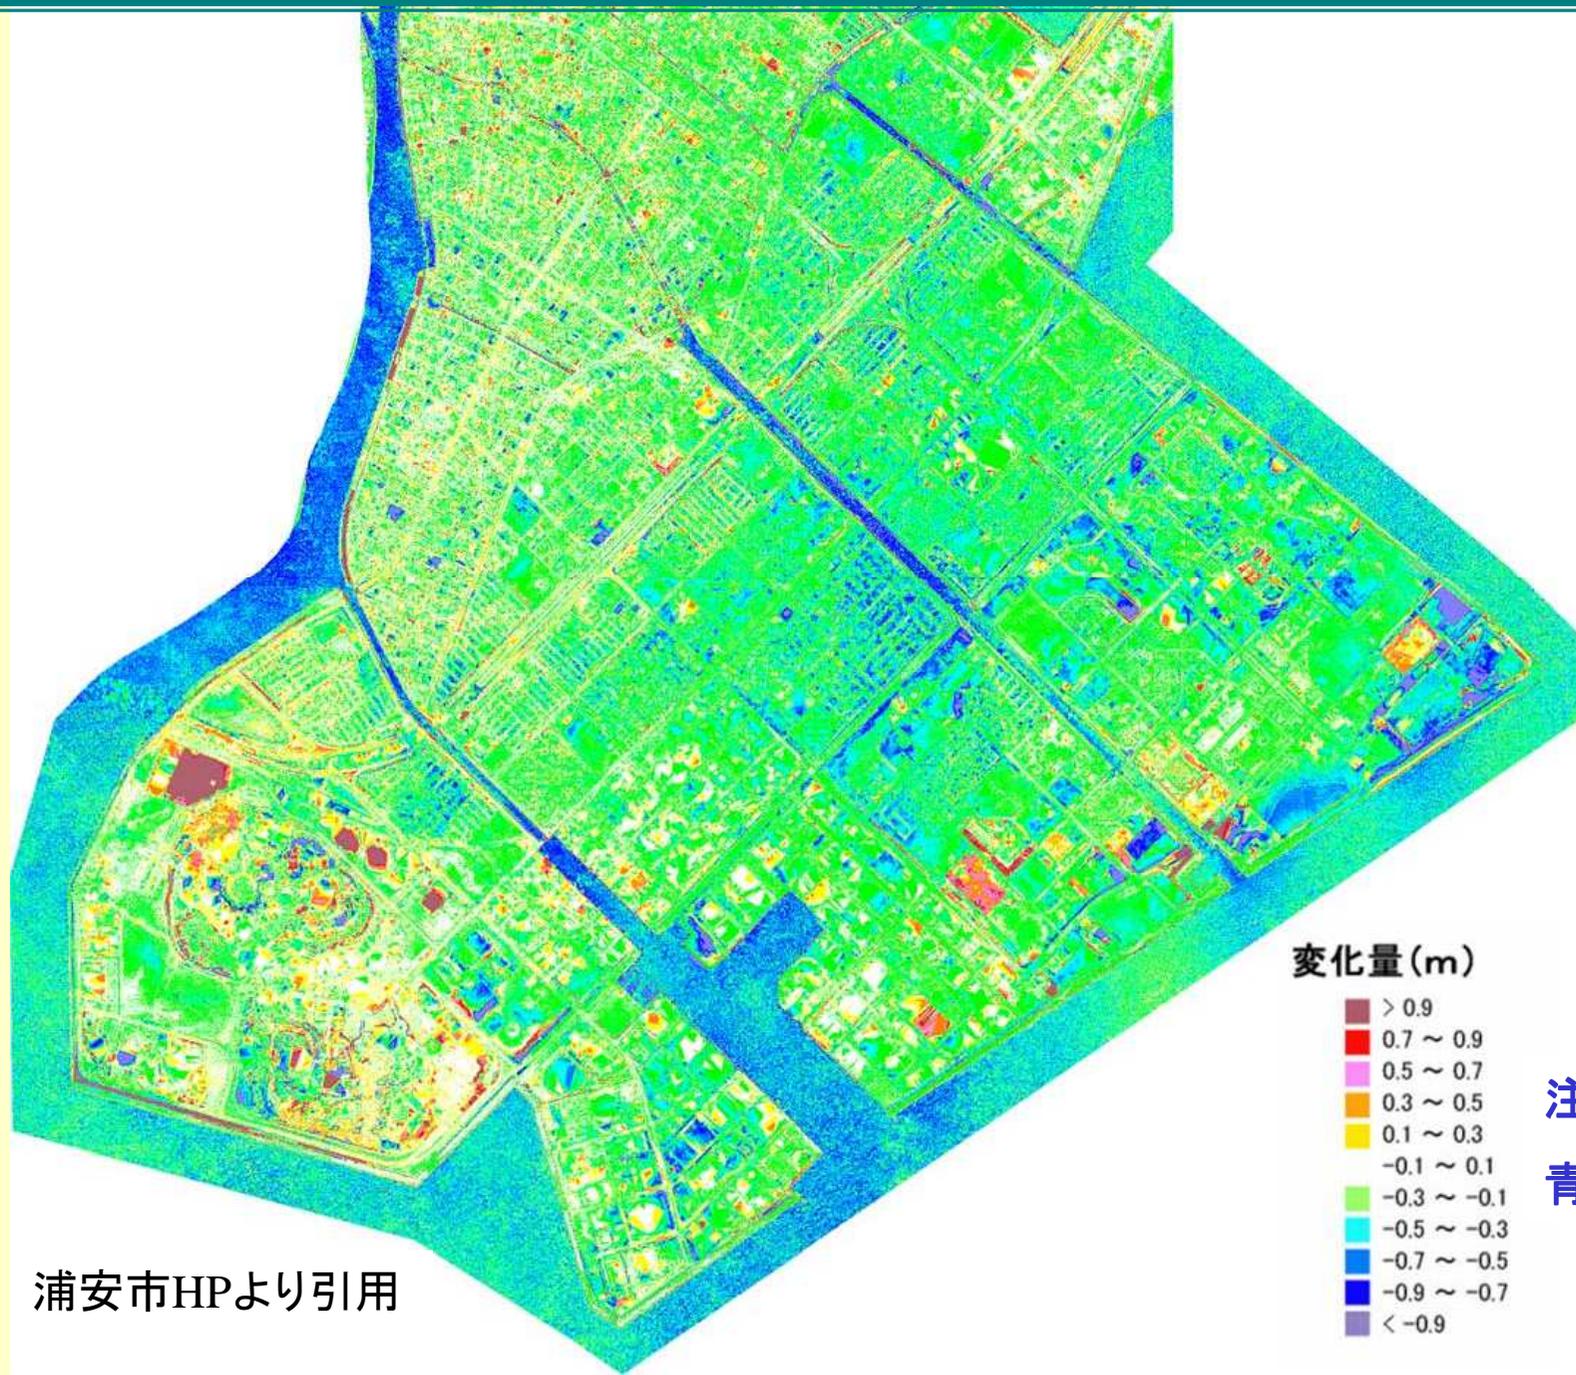
# 地震による浦安市の地盤変異(H18・12—H23・4)

- ① 埋立地の地盤の変化量(p.3 図参照)を見ると、地盤改良を行った場所以外では-0.1~-0.3mの沈下が全面的に起きており、-0.5~-0.9mの大きな沈下量を示す被害の劇甚な地区がみられる。構造物の抜け上がり量の調査からもこのような実態が明らか。
- ② 施設の被害は戸建住宅・ブロック塀・電柱の沈下や傾き、道路の波状変形、マンホールの浮き上がり、地盤の陥没などが生じ、また歩道の損傷がいたるところで顕著に生じた。
- ③ 地表面の被害は噴砂が各所で見られたほか、地面に亀裂が見られた。

**注意！**  
青が沈下大
