### 日本緑化工学会 都市緑化技術研究部会 シンポジウム

#### ～ 地震災害と緑：浦安の地盤液状化被害から何を学び明日に活かすのか ～

# 「芝生地と樹林地の状況」報告要旨

## 1 公園の被災状況

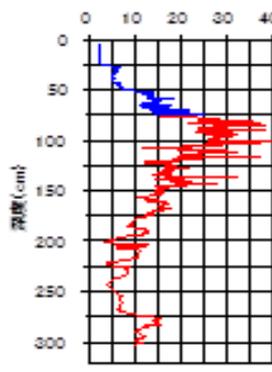
3.1. (13)中央公園

昭和43年、43年前に埋立が完了したB地区は全体としては芝地・樹林の被害は軽微であるが、(13)中央公園、(16)今川トリム公園には大亀裂が発生している。いずれの亀裂も幹線道路と平行し、中央公園では野球場を横断し、高い築山裾を回り込むように、今川トリム公園ではダスト舗装内に大亀裂が発生しており、地盤構造に由来するものと考えられる。

噴砂芝地(SH型貫入試験)

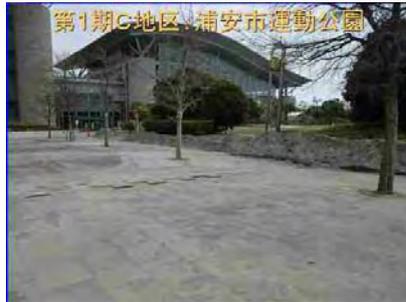
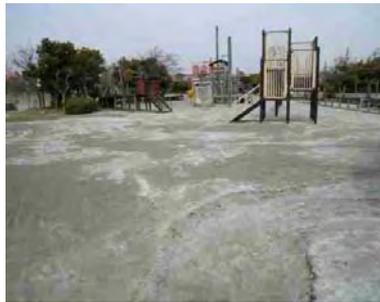
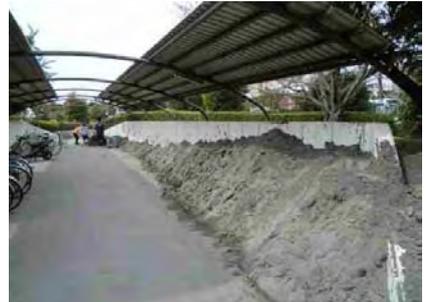
(20)浦安市運動公園 平板舗装 ダスト舗装 アスファルト遠路

昭和43年～50年、43～36年前に埋立が完了したC地区では、芝地・樹林の被害は軽微であった。ただし、(20)浦安市運動公園は、平板舗装、ダスト舗装による広場面積が大きく、この広場や園路周辺に大量の噴砂が発生していた。

噴砂が薄散らばっている程度

地下水位 30cm 程

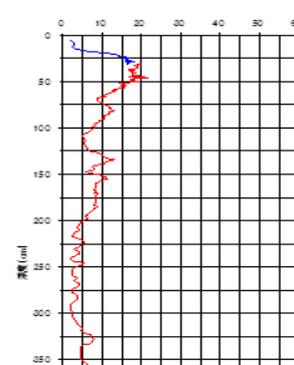
5.1.2. (25)日の出第4街区公園

これに対し、第一期と海側に挟まれた地域では大亀裂の発生や噴砂被害が発生している。三番瀬を臨む(22)日の出北公園は、堤防が側方流動したものと考えられ、堤防に平行に大亀裂が発生している。厚い盛土構造のため、公園内に発生した亀裂からは噴砂は認められない。(23)日の出お日さま公園、(25)日の出第4街区公園隣接地には、三番瀬に直交する亀裂が発生し噴砂が大量に認められた。この二つは、ほぼ直線上に位置することから地下埋設物など地盤構造によるものと考えられる。日の出お日さま公園の一部では芝地内からの噴砂が認められ、噴砂後は沈下し、地盤は固く締め固められた状態となっていた。また、築山の裾などから斑点状の噴砂も認められた。

公園外噴砂地(SH 型貫入試験)

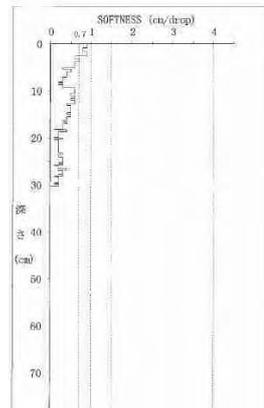
6.2. (31)高須中央公園

昭和54年～55年、32～33年前に埋立が完了したE地区は、D地区と同様であり、海側の(32)高洲海浜公園の被害は軽微であり、海側と第一期埋立地に挟まれた、(31)高洲中央公園、(32)高洲太陽の丘公園に被害が発生している。高洲中央公園は全体としては、被害は軽微であるが、公園境界付近の緊急用貯水槽が地盤液状化により浮上し、マンホールが飛び出していた。ここに隣接する道路は被災し、マンホールの浮上が著しい状態であった。高洲太陽の丘公園は、L字状の公園で、L字の縦棒にあたる箇所は第一期埋立地の堤防、幹線道路に平行しており、幹線道路と公園敷地に挟まれた空地には、道路と平行し複数の大亀裂と噴砂が発生していた。亀裂の一部は樹林に達し、樹林に接するアスファルト歩道は噴砂により陥没している。しかし、この歩道から数m離れた芝生では被害が発生していない。地盤構造による大亀裂と考えられる。これと直交する横棒箇所は、樹林が形成され、樹林地では噴砂・地盤液状化による被害は認められない。L字の交点の部分、入り口部は、噴砂が発生し、平板舗装、芝生地などが沈下し地盤は硬質な状態である。この箇所に植栽された樹木の樹形は、梢端枯れが顕著であり地下水位が高い状態にあったものと考えられ、浅層の地下水が噴砂となって現れたものと考えられる。

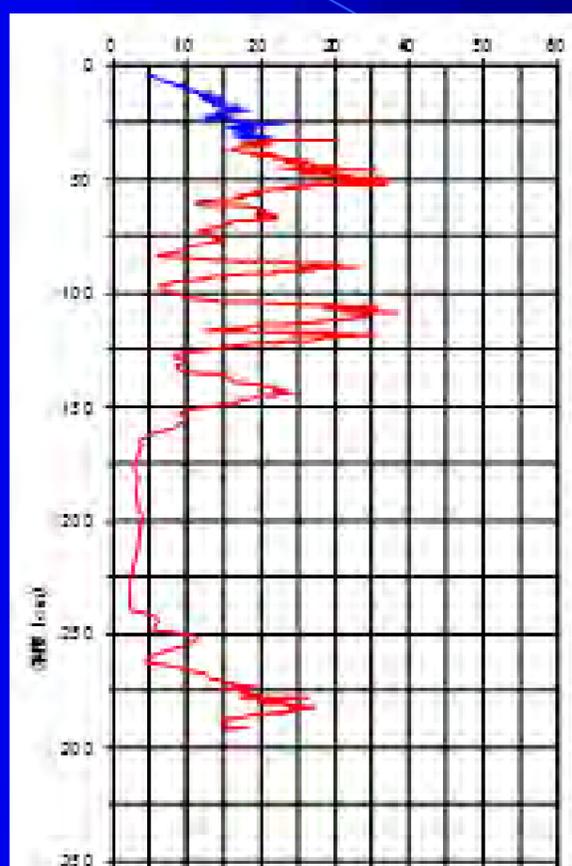
## 美浜第1児童公園・噴水地のNd値 芝地

← 根系侵入限界

← 軟弱地盤

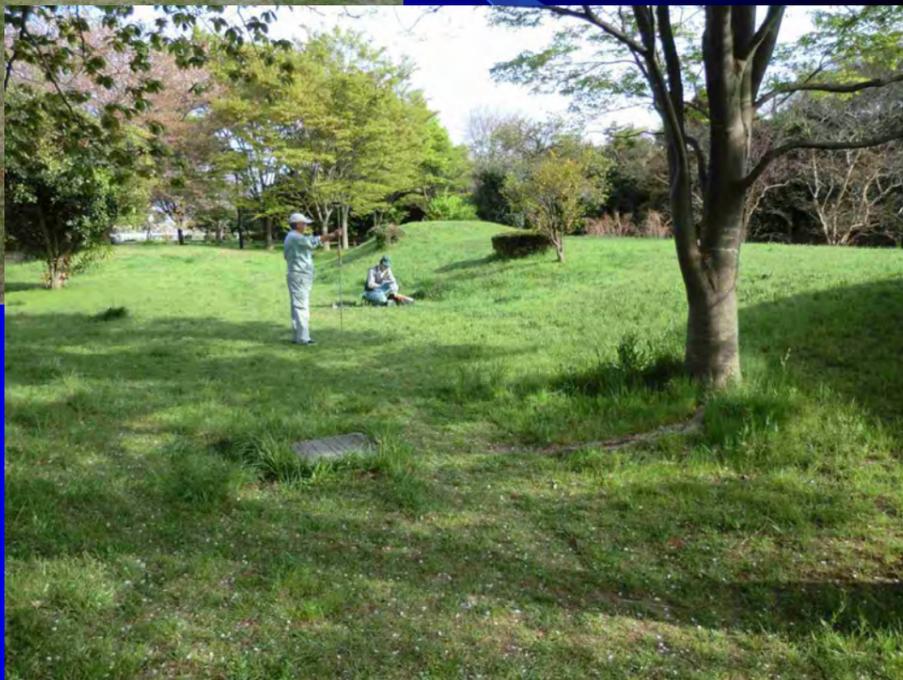
新しい公園  
噴砂し沈下している。

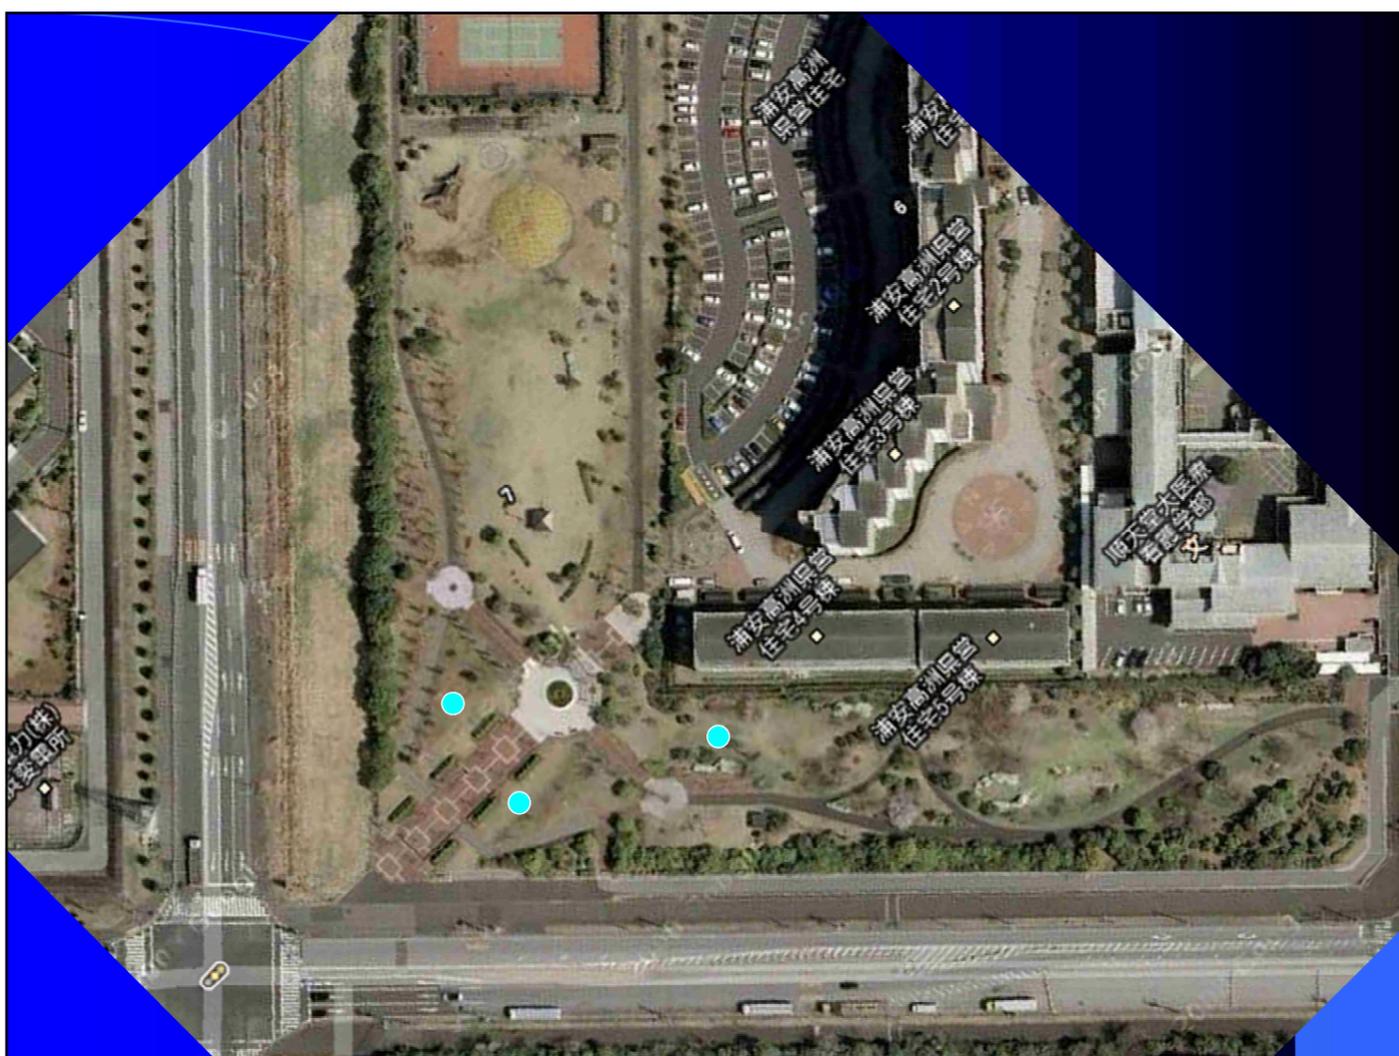
# 梢端枯れ・地下水位が高い

樹木根が健全に生育している箇所には被害が認められないのみならず、亀裂の発達を抑制しているものと思われる箇所があった。これに対し、梢端枯れなど地下水位が高いと推定される箇所では、噴砂が発生している。以上により、健全に根系が発達できる土層整備、植栽基盤整備を行うことが、安全性を高める公園造成には必須と考えられる。

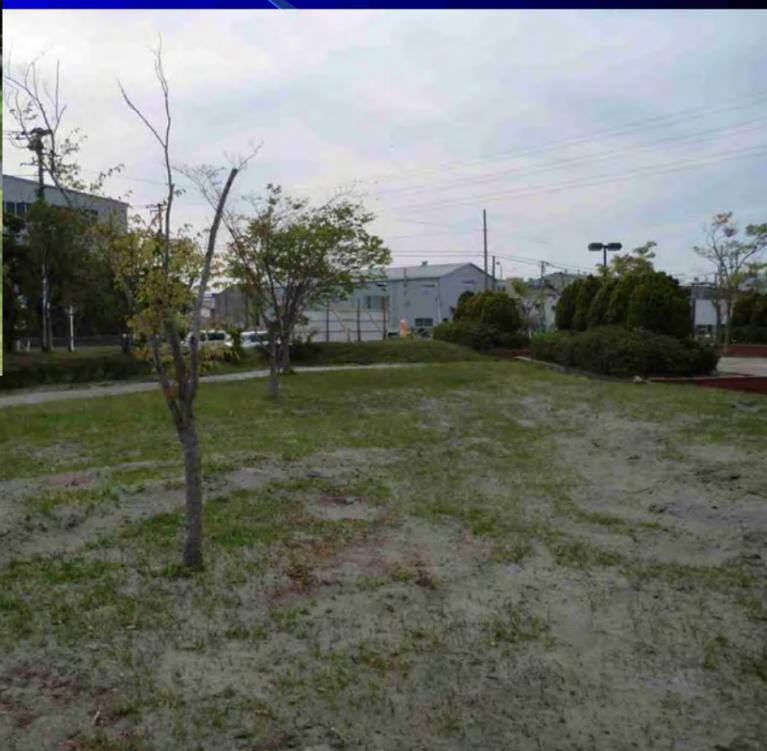
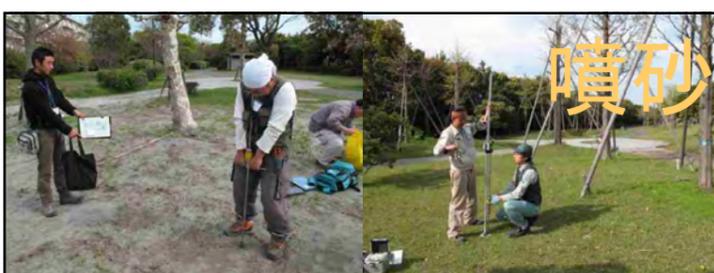
## 噴砂・芝地の土層状況

土柱図	深さ (cm)	土性	土色 (本文注)	水分状況	pH (H <sub>2</sub> O)	EC mS/m	その他
	+5mm	S	2.5Y7/1 灰白	乾			噴砂(貝殻含む)
	0	S	10YR5/2 灰黄褐	半乾	7.3	27.5	
	10	S (粗)	2.5Y6/3 灰褐	半乾	6.7	34.2	根は20cmまで確認。ローム、噴砂混入
	20	S	10Y6/1 灰	半湿			噴砂の固結
	40+	S

土柱図	深さ (cm)	土性	土色 (本文注)	水分状況	pH (H <sub>2</sub> O)	EC mS/m	その他
	0	L	10YR3/3 暗褐	半乾	7.9	13.4	砂分多い
	10	S			8.1	7.3	根は20cmまで確認
	20	S			7.5	20.5	50cm付近に斑鉄、貝殻あり。
	30	S					70cm付近に斑鉄あり。
	40	S	10YR5/6 黄褐	半乾			
	50	S					
	60	S					
	70	S					
	80	S					
	90	S		湿に近い半湿	8.2	13.8	
	100+	S
